富士工場における爆発・火災事故について(第7報)  
事 故 調 査 委 員 会 の 報 告 書 に つ い て

爆発火災事故調査報告書

2018年11月

印刷インキ用樹脂製造棟 爆発火災事故調査委員会

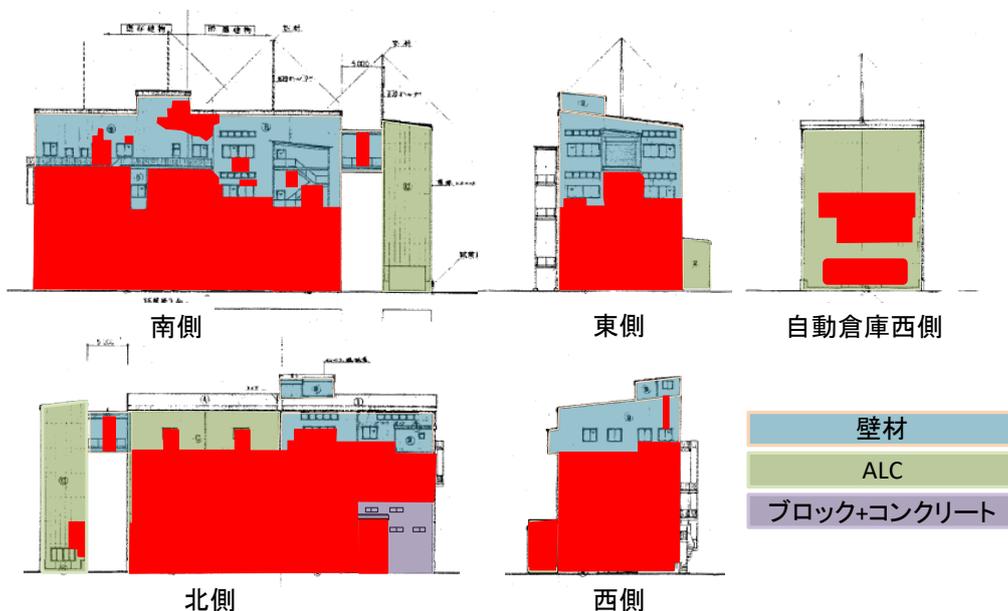
図 32 当該製造棟の損壊状況（損壊箇所：赤色部分）

当該製造棟の損壊状況を図 32 に示す。当該製造棟の外観は、特に強度の低い壁材部の損壊が激しく、1～3 階の大半の壁材・ALC 部は屋外に向けて吹き飛んでいた（消火時の放水による損壊含む）。また、製造棟の南側・西側・北側の部位が焼損していた。

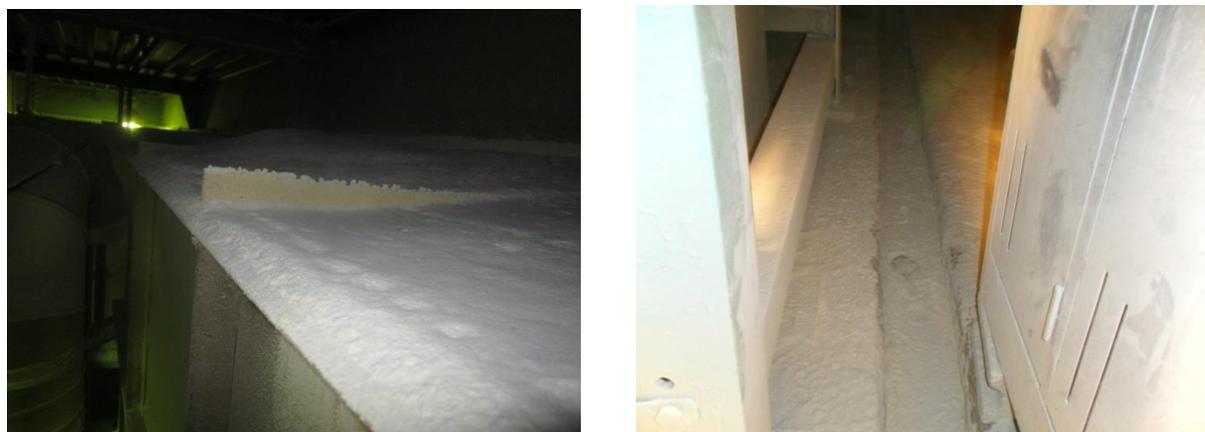
図 54 ロジン変性フェノール樹脂の包装作業場周辺の粉じん堆積状態（2016年11月撮影）  
（左：ホッパー上の粉じん 右：タンク間の床の粉じん）

ンク間の隙間の床にはロジン変性フェノール樹脂の粉じんが堆積していたと考えられる。

写真より粉じんは少なくとも約 35mm の厚みで堆積していたと考えられる。

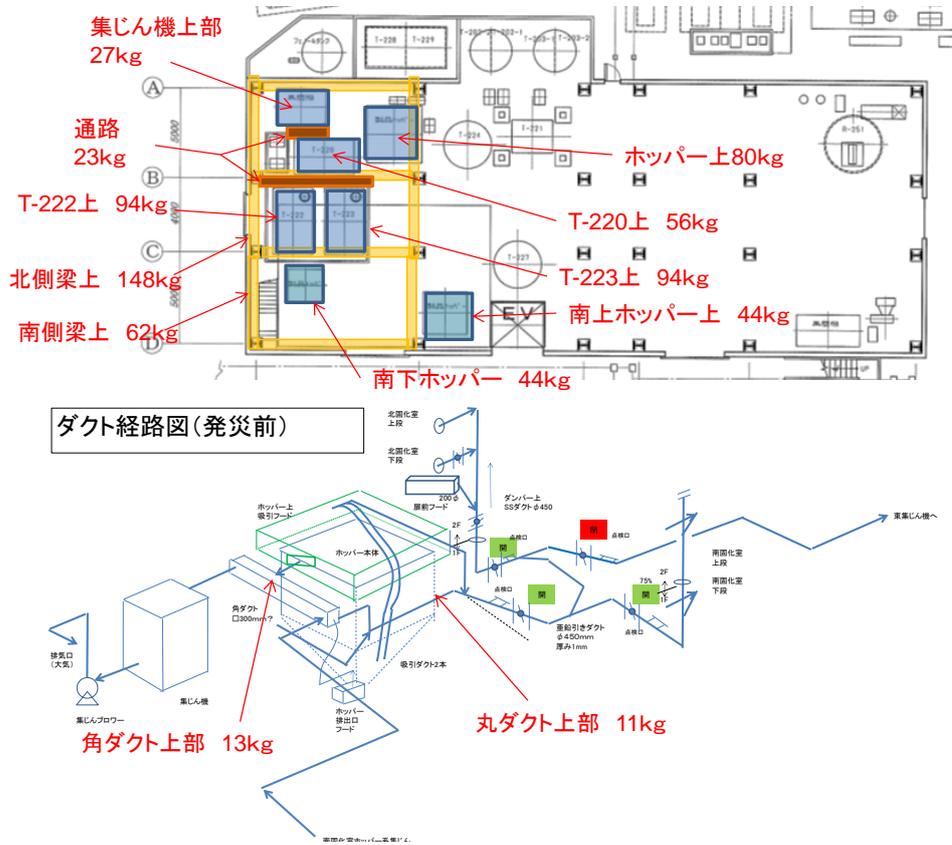
図 56 ロジン変性フェノール樹脂の包装作業場周辺の粉じん堆積位置と推定量

図 56 をまとめると、包装作業場周辺には表 6 に示すとおり、最大約 700kg のロジン変性フェノール樹脂の粉じんが堆積していたと推定される。なお、粉じんの嵩密度は 0.314kg/L (事故前に集じん機より回収していた粉の実測値) として計算した。

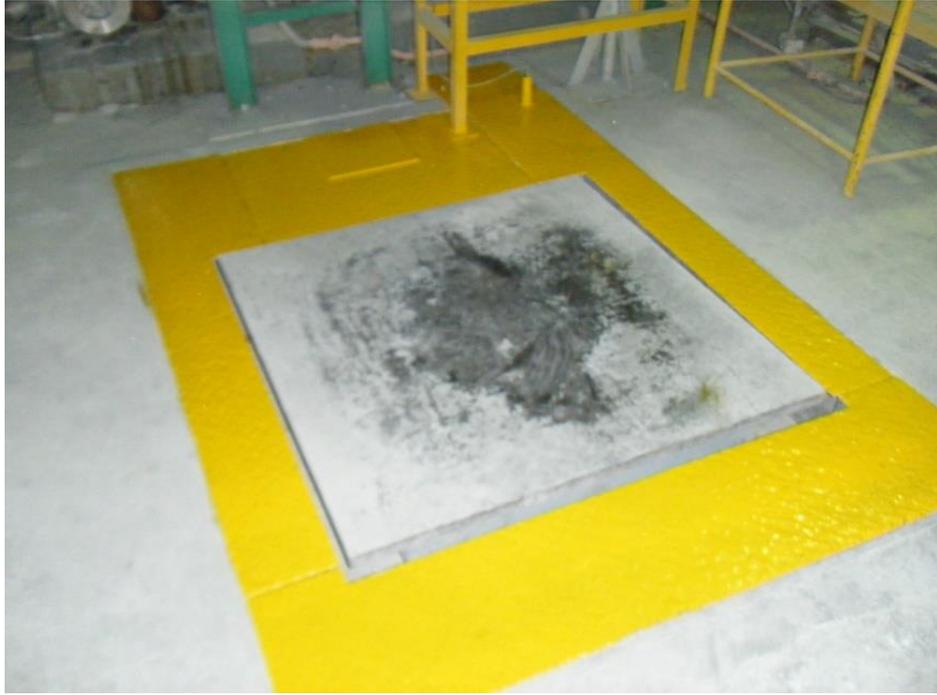
図 58 台秤上の樹脂粉の状況（一例）

しかし、事故前の写真では、台秤のカバー上面の一部には樹脂がこびり付いていた様子（図 58）が見られる。図 59 は事故現場で使用していたものと同じ形式の回転型スライド弁の微粉に対するシール性テストの様子を示したものである。この形式のスライド弁は全閉状態でも小さな隙間があるため、微粉であれば僅かな振動により少しずつ漏れ出ることが分かった。したがって、当時、回転型スライド弁の隙間から微量の粉がこぼれて、やがて台秤のカバー表面を膜状に覆ったものと考えられる。

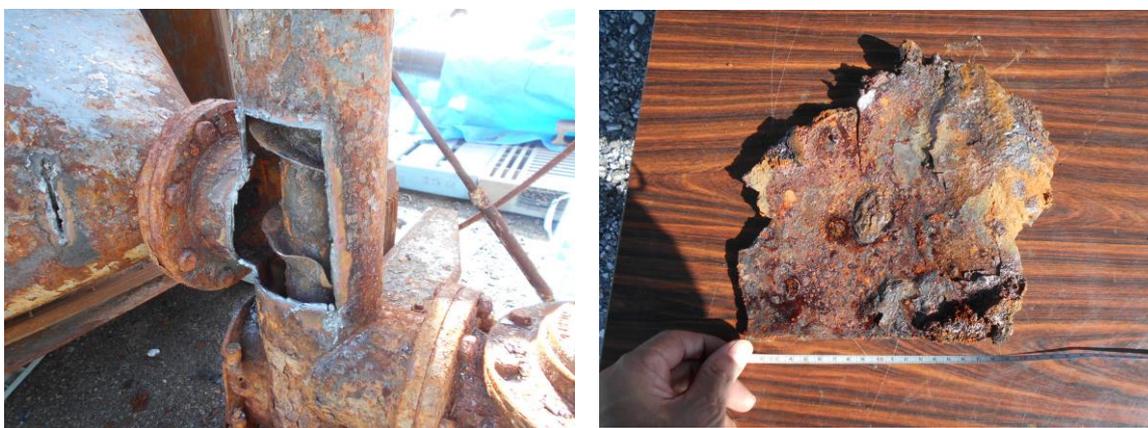
図 72 集じん機左側下部のスクリーフィーダーの羽根の変形状態と底部を塞いでいた鋼板

スクリーフィーダーの羽根の変形状態と底部から見つかった鋼板を図 72 に示す。

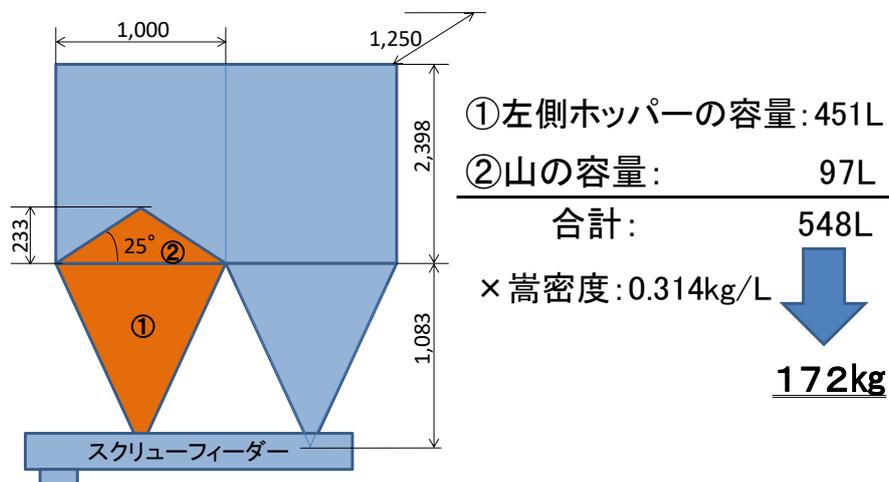
図 73 集じん機のホッパー内に溜まっていた粉じん量の推定

これにより集じん機の左側ホッパーには図 73 に示すとおり,最大で約 170kg の粉じんが溜まっていたと推定する。

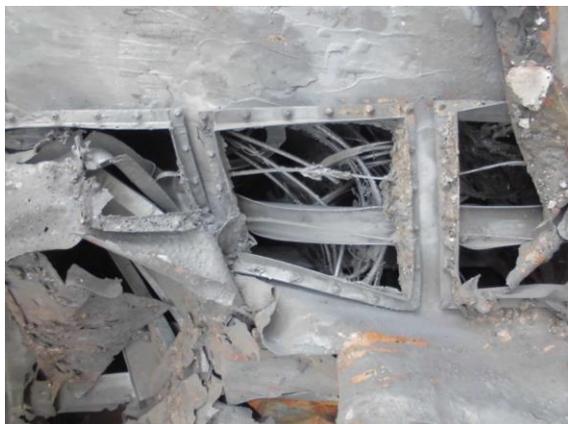
図74 集じん機の放散口

2018年9月5日の警察と消防の実況見分にて、集じん機に設置された3カ所の放散口に設置されていた破裂板（破裂圧力0.1MPa）がいずれもなくなっていたことが確認されている。3枚の破裂板のうちの2枚にはアルミ製、1枚にはSUS304製の板が用いられていた。アルミ製の破裂板は火災による熱で溶けてしまった可能性も考えられるが、SUS304の融点は約1400℃と高く、また、周囲のSUS304製の配管や機器に溶融した形跡が見られないことから、集じん機内での爆発がなければSUS304製の破裂板は残存していたはずである。（図74）

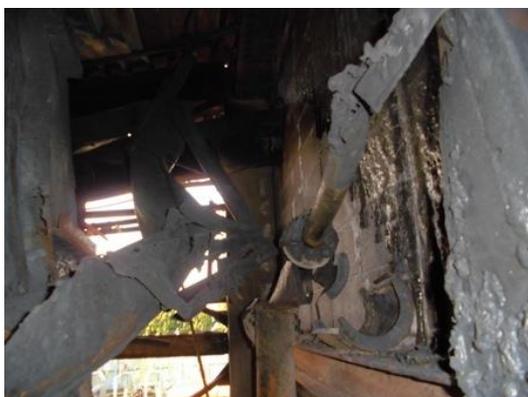
図 77 破断したキシレン溶液の配管

1 階ではホッパー北側のキシレン溶液の配管（レゾール型フェノール樹脂のキシレン溶液をタンクから製造釜に移送する配管（口径 50A））が破断していた。（図 77）

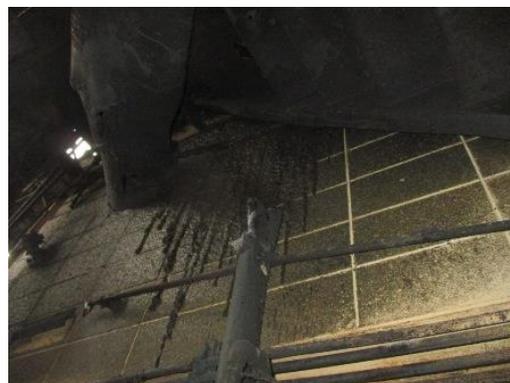
図 78 製造棟 1 階集じん機近くの北壁

図 78 は事故後の 1 階集じん機北側の壁の様子である。壁全体に固い付着物があり，分析の結果からグラスウールと同じ組成であることが分かった。これは，1 階の火災により北固化室の床下の断熱材が溶融したものと考えられる。

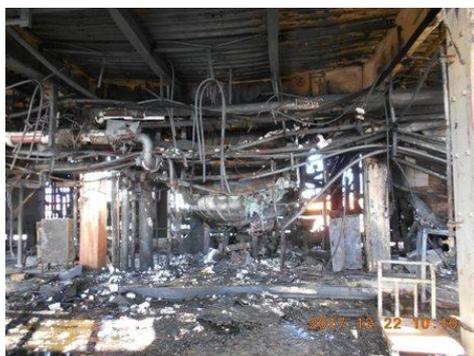
図 79 3階製造釜 B 付近の焼損状況

3階では製造釜 B の底部周辺の焼損が著しく、加熱用ジャケットにつながる熱媒配管が破断しており、2階、3階の床面の広い範囲が黒いタール状の物質で汚れていた（図 79, 80）。分析の結果、黒いタール状物質は当該製造棟で使用されていた熱媒油であることが分かった。（図 81）

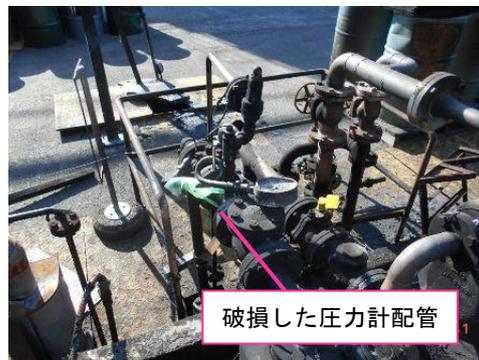
図 82 破損した圧力計配管（キシレンポンプ周辺）

複数の証言から、事故直後に当該製造棟南側の地下タンク付近で火炎が上がっていたことが分かった。事故後の検証時にキシレンの送液ポンプに付帯する圧力計を接続する配管の破損が確認された。（図 82）

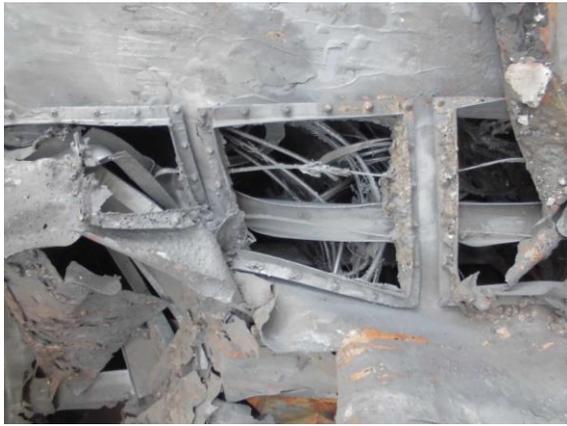
図 83 集じん機の放散口

また、事故後の状況から集じん機に設置された 3 カ所の放散口に設置されている破裂板（破裂圧力  $0.1\text{MPa}$ ）がいずれもなくなっていたことが確認されている。3 枚の破裂板の内 2 枚にはアルミ製、1 枚には SUS304 製の板が用いられていた。アルミ製の破裂板は火災による熱で溶けてしまった可能性も考えられるが、SUS304 の融点は約  $1400^\circ\text{C}$  と高く、周囲の SUS304 製の配管や機器に溶融した形跡が見られないことから、集じん機内での爆発がなければ SUS304 製の破裂板は残存していたはずである（図 83）。加えて、集じん機直近の角ダクトが著しく破損していたこと（図 84）、集じんダクトのエルボ一部分が吹き飛んでいたことも（図 85）、集じん機内部で圧力上昇があったことを示唆しており、集じん機内で爆発があった可能性が高い。

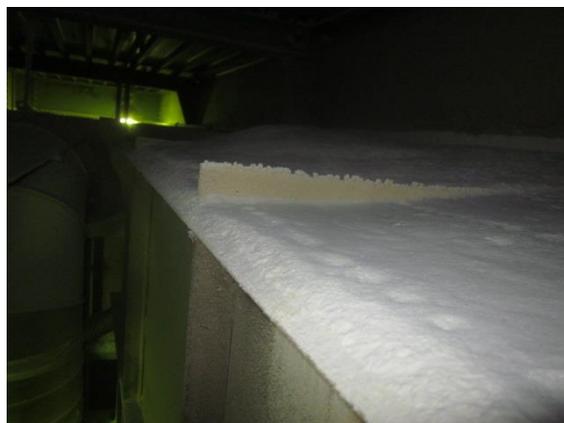
図 87 ホッパー上に堆積した粉 (2016 年 11 月)

図 87 は事故以前のホッパー上部に堆積した粉の写真である。協力会社の社員の証言から、ホッパー天板付近は 2016 年 11 月以降には掃除が行われていなかったこと、集じん機南側にあったタンクの上は掃除が行われていなかったことが分かった。集じん機から放出された爆風は周囲のタンクやホッパー上に堆積したこれらの粉を巻き上げながら拡散し、舞い上がった粉じんが燃焼することでさらに大きな爆発（二次爆発）につながったと考えられる。

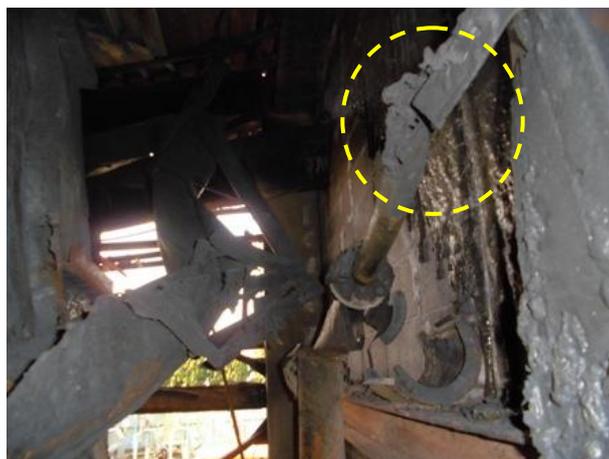
図 98 破断した配管

1階では北ホッパー北側のキシレン溶液の配管（口径 50A）が破断していたことから（図 98）、集じん機から噴出した爆風による飛散物によりホッパー北側のキシレン溶液の配管が破断し、配管から漏えいしたキシレン溶液に引火して1階西側で火災が発生したと考えられる。

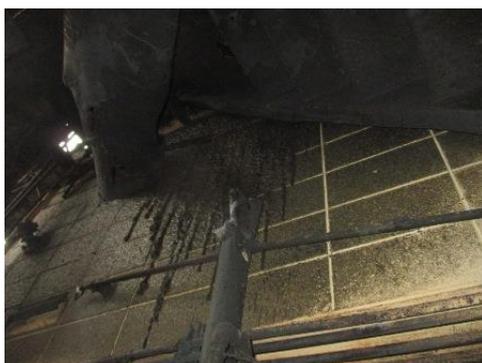
図 99 当該製造棟1階集じん機近くの北壁

1階で発生した火災は2階の北固化室に達し、北固化室の床下に設置されていた断熱用グラスウールを熔融させた。熔融したグラスウールは北側の壁を垂れ落ちながら冷えて固まった（図 99）。北固化室を支える梁は火災の熱により強度を失い、自身の重みで北固化室の床面が下がった。（図 100）

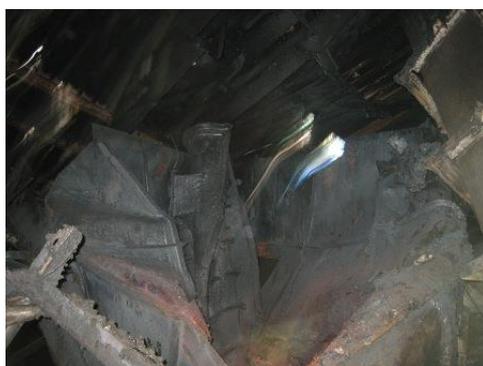
図 101 北固化室下のホッパー上部

床面が下がることでスクリーコンベアのスクリーに歪みが生じて破断し、その一部が北ホッパー上面に落下した（図 101）。ホッパーの脚部も熱により強度を失ったが、ホッパーの南西角と天井が支柱で接続されていたため、ホッパーはこの部分を支点に北側に倒れるように傾いた（図 102）と推測する。事故現場のホッパーは底部に設置されていた回転型スライド弁が外れており、内部には樹脂が入っていなかった。このことから、回転型スライド弁が外れた際にホッパー内部に残っていた固形樹脂が床面にこぼれ落ち、こぼれ落ちた樹脂の一部はホッパー下の台秤が設置されていたピット内に入り（あるいは熱で溶融した樹脂がピット内に入り）、一部はキシレンに引火した炎が着火したと考えられる。（図 103）

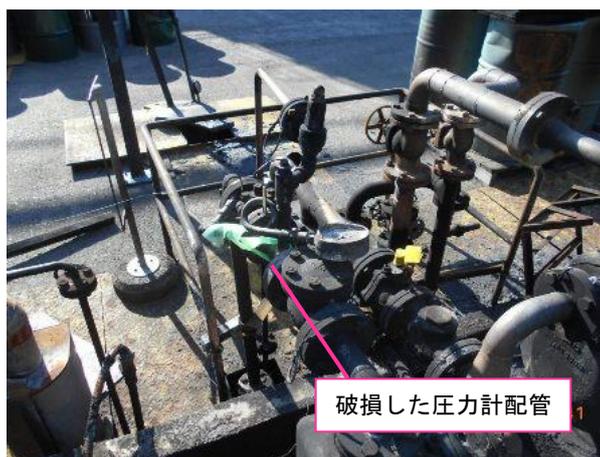
図 109 破損した圧力計配管 (キシレンポンプ周辺)

事故発生当時は当該製造棟外南の地下タンクから当該製造棟4階にキシレンを送液中であった(荒川化学社員の証言)。キシレンは当該製造棟の南側にある地下タンクからポンプを用いて送液されていたが、送液配管途中にあった圧力計につながる配管が折れていた(図109)。当該製造棟周辺の飛散物の配置から、飛散物により当該製造棟南側の圧力計が折れて配管が破れ、配管内から吹き出したキシレンに引火し、火柱となって燃え上がったと推定される。
