富士工場における爆発・火災事故について(第7報)  
事 故 調 査 委 員 会 の 報 告 書 に つ い て

爆発火災事故調査報告書

2018年11月

印刷インキ用樹脂製造棟 爆発火災事故調査委員会

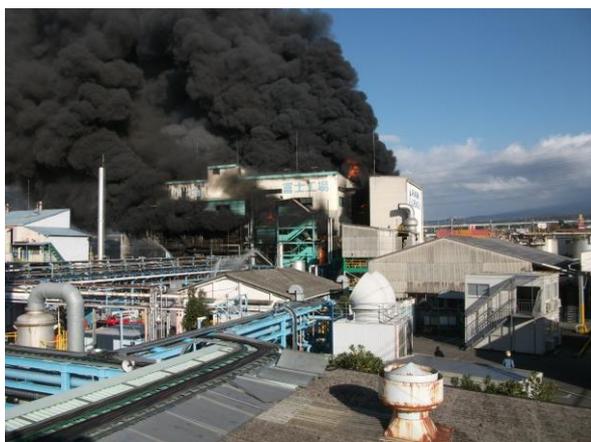
図19 発災時の類焼状況

2017年12月1日8時25分、静岡県富士市の荒川化学工業株式会社 富士工場 印刷インキ用樹脂製造棟において、爆発・火災事故が発生し、死亡者2名、重傷者2名、軽傷者11名の人的被害、および製造設備、建物が損壊する物的被害を出した。図19には発災時の類焼状況、図20には消火活動状況を示す。

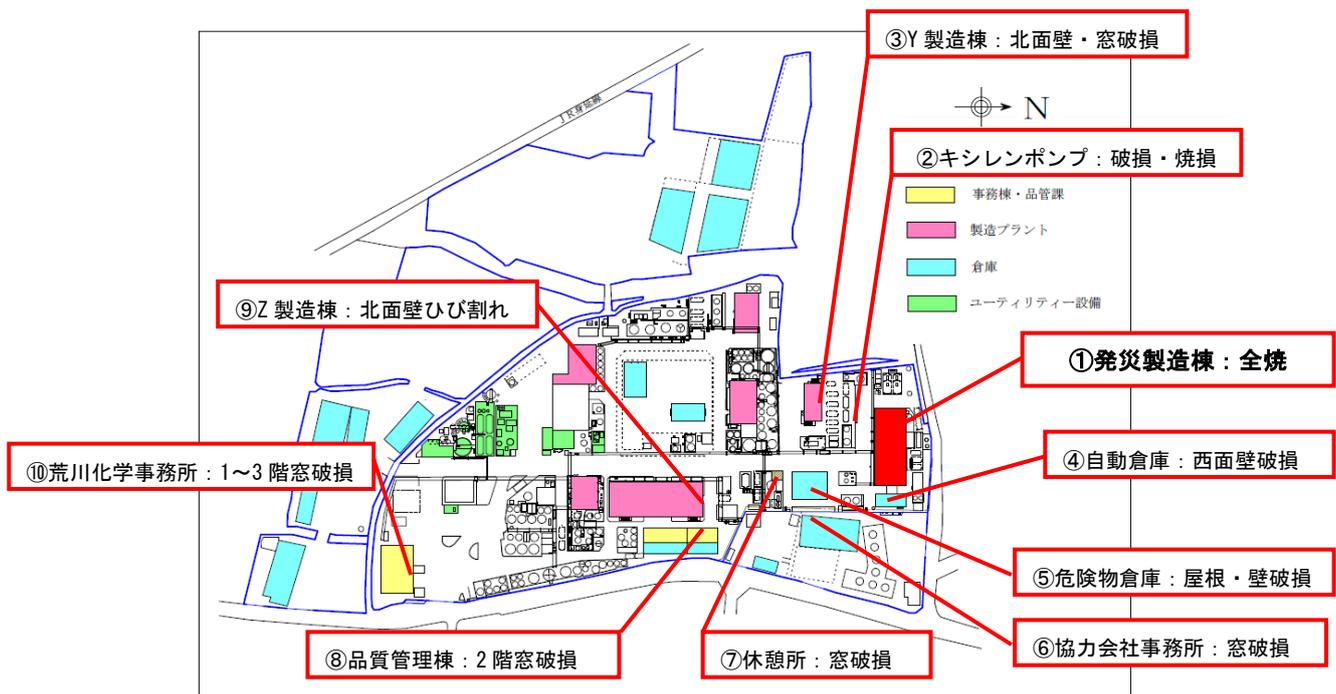
図 21 富士工場場内の損壊状況

富士工場場内の損壊状況を図 21 に示す。場内では事務所，倉庫，他の製造棟の壁や窓が破損していた。当該製造棟の南側ではキシレン配管が破損・焼損しており，発災時はここから火柱が立っていた。図 21 の①～⑩の損壊状況の写真を図 22～31 に示す。

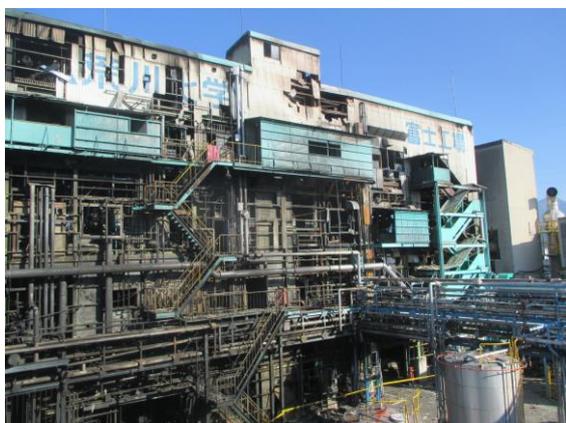
図 22 ① 発災製造棟

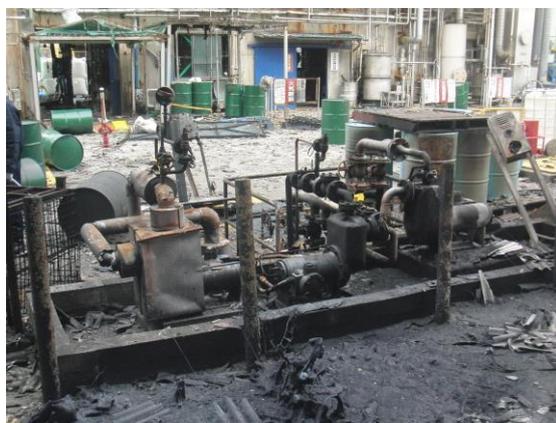
図 23 ② キシレンポンプ

複数の証言から、事故直後に当該製造棟南側の地下タンク付近で火炎が上がっていたことが分かった。事故後の検証時にキシレンの送液ポンプに付帯する圧力計を接続する配管の破損が確認された。（図 82）

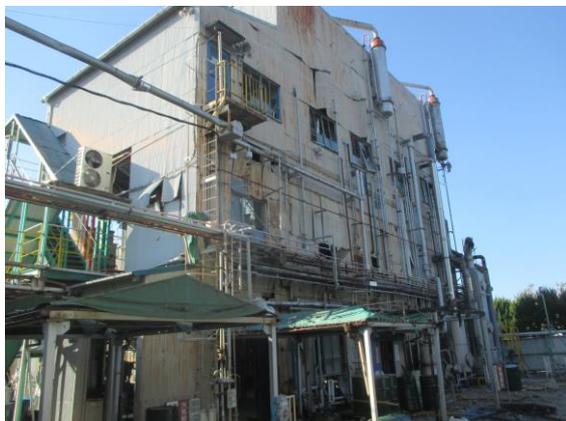
図 24 ③ Y 製造棟

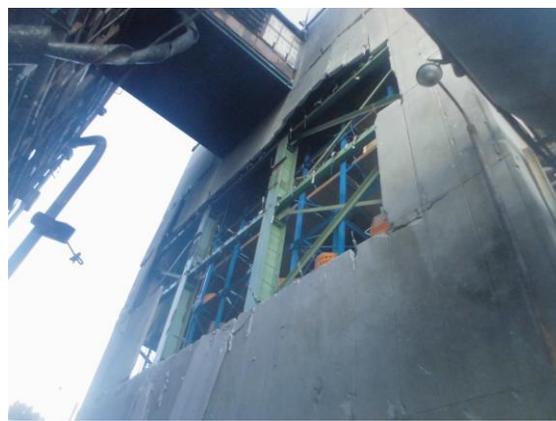
図 25 ④ 自動倉庫

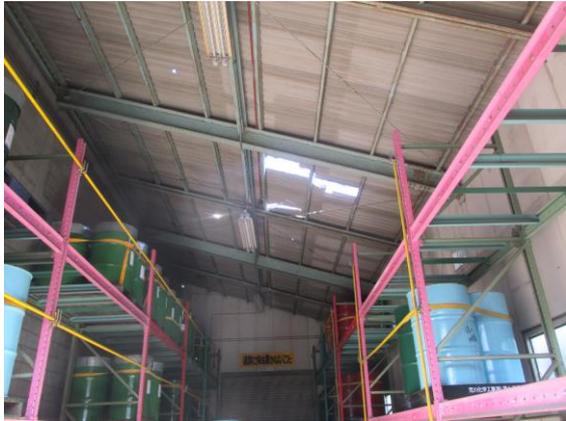
図 26 ⑤危険物倉庫

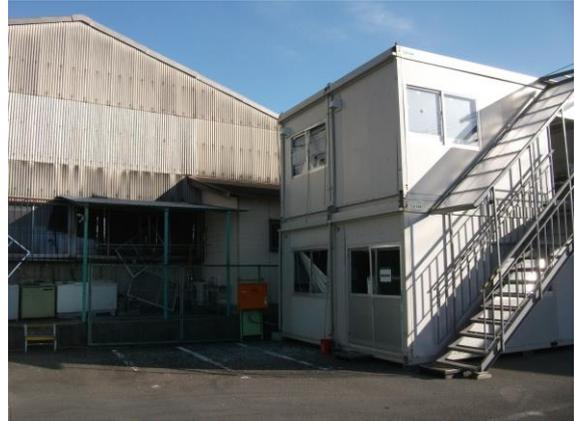
図 27 ⑥協力会社事務所

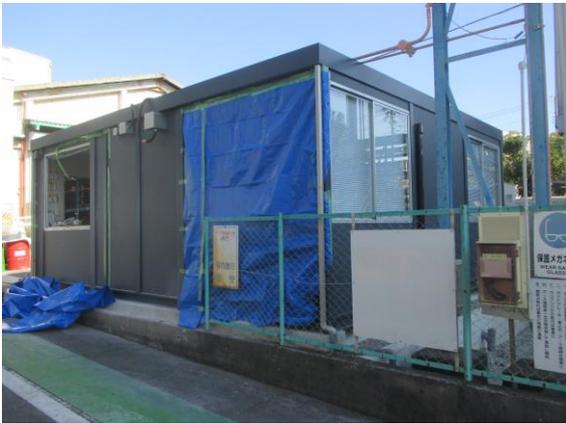
図 28 ⑦休憩所

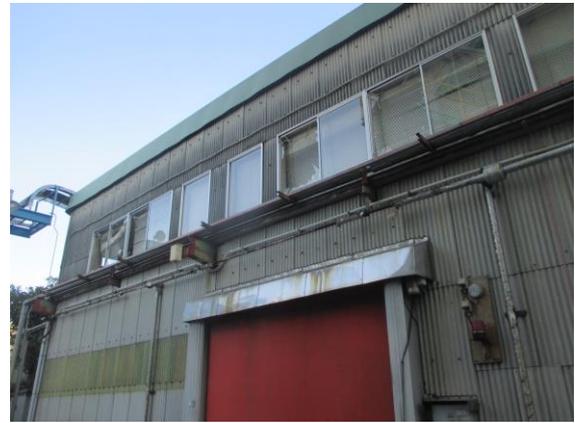
図 29 ⑧品質管理棟

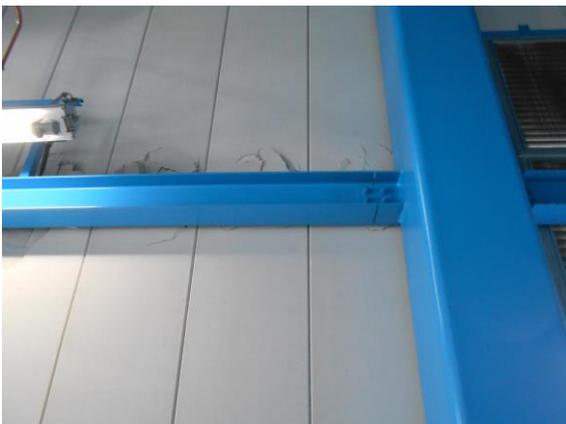
図 30 ⑨Z 製造棟

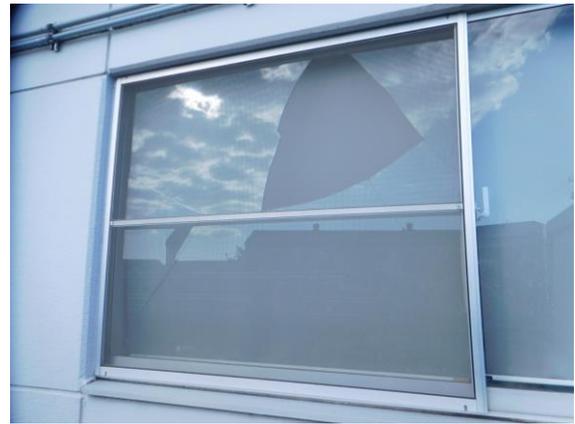
図 31 ⑩荒川化学事務所

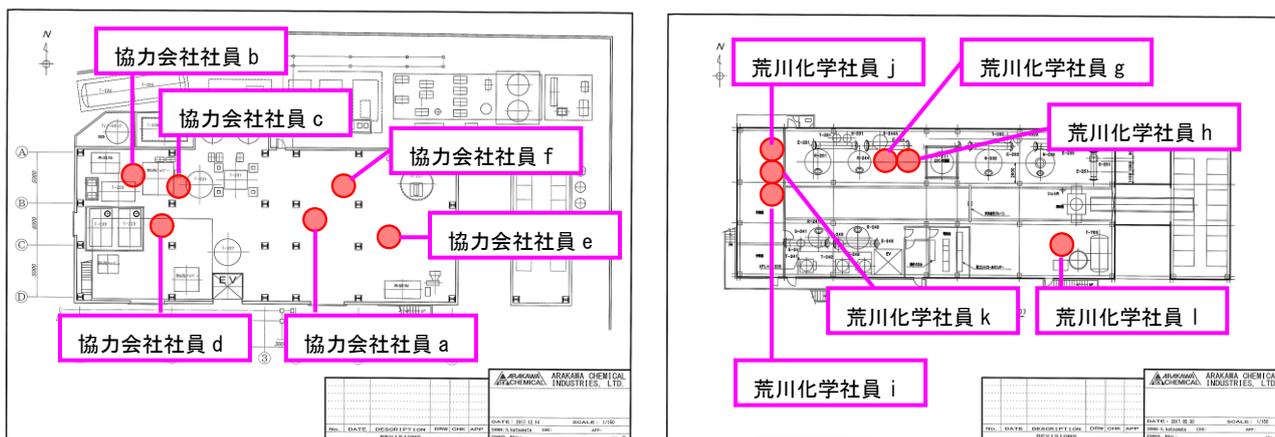
ここで、発災時の当該製造棟内の人員配置を図 38 に示す。1 階では西側から東側に向けて爆発・火災が起り、協力会社社員 5 名が屋外に避難した。4 階では下層階からの爆発音と同時に、黒煙に包まれたため、荒川化学社員 6 名は手探りで当該製造棟の 4 階を移動し南東側屋外階段を通過して避難した。

図 38 発災時の当該製造棟内の人員配置図（左：1 階 右：4 階）

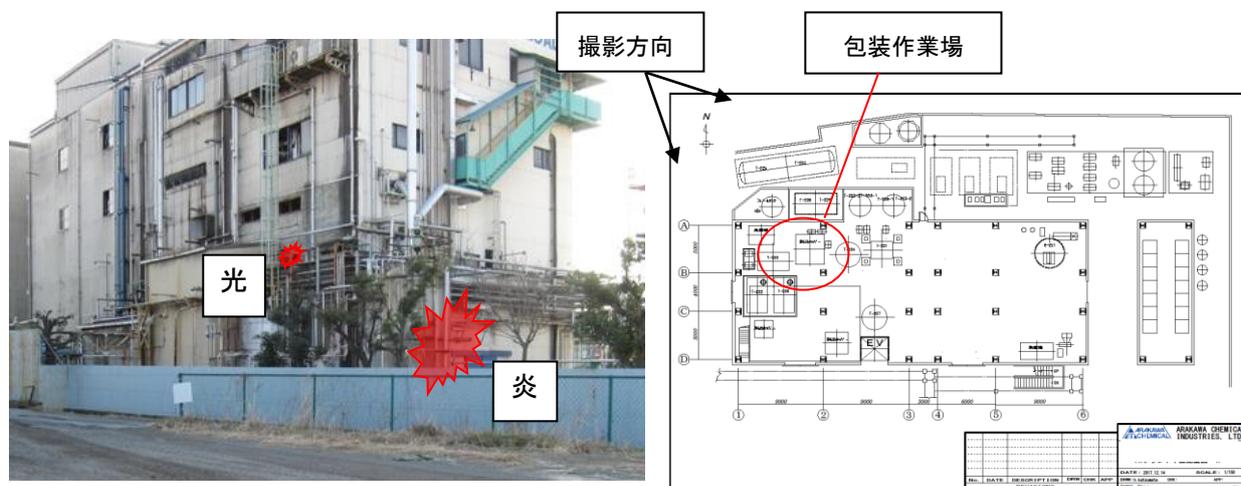
今回の爆発・火災事故は、近隣情報（図 39）および当該製造棟 1 階東側で作業していた協力会社の社員の「西の方から火炎が迫ってきた。」との証言、当該製造棟 1 階のロジン変性フェノール樹脂の製品包装作業場周辺の機器（製品ホッパー、集じん機、タンク、ダクト、配管類）の損傷が著しい状況、当日のロジン変性フェノール樹脂やワニス製造に関する反応は作業手順どおり行われており、設備にも異常はなく、製造釜内の原料や製品が燃えずにそのまま残っていたことから、当該製造棟 1 階の製品包装作業場付近で静電気による粉じん爆発が発生し、その火炎が当該製造棟内の危険物、可燃物に引火、類焼し、重大事故に発展したものと考えられる。事故原因の推定の詳細は 4. 2. 2 に記載する。

図 39 最初に炎と光が見えた場所（当該製造棟北西方向からの撮影）

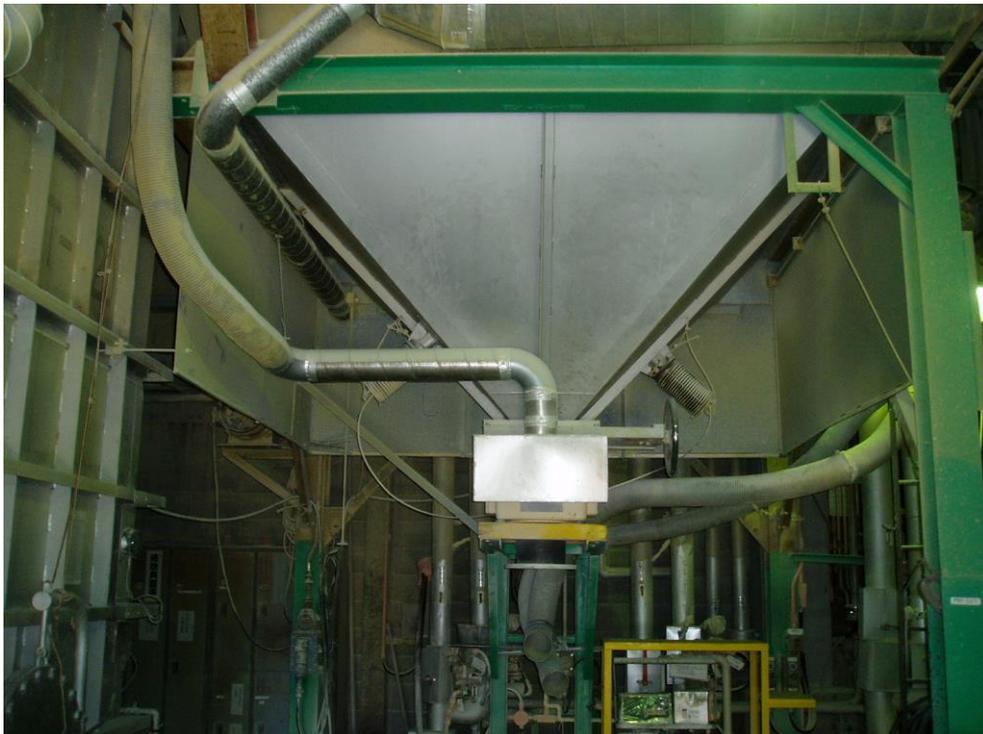
図 41 北ホッパーの全景（発災前）

ライド弁を全開にして一気に約 400kg まで充填する。この際、FIBC の充填口の端を回転型スライド弁とホッパー排出口の間に挟みこんで固定する。さらに FIBC の充填口の反対側の端を集じんダクト（図 41 には集じんダクトも撮影されている）に近づける。

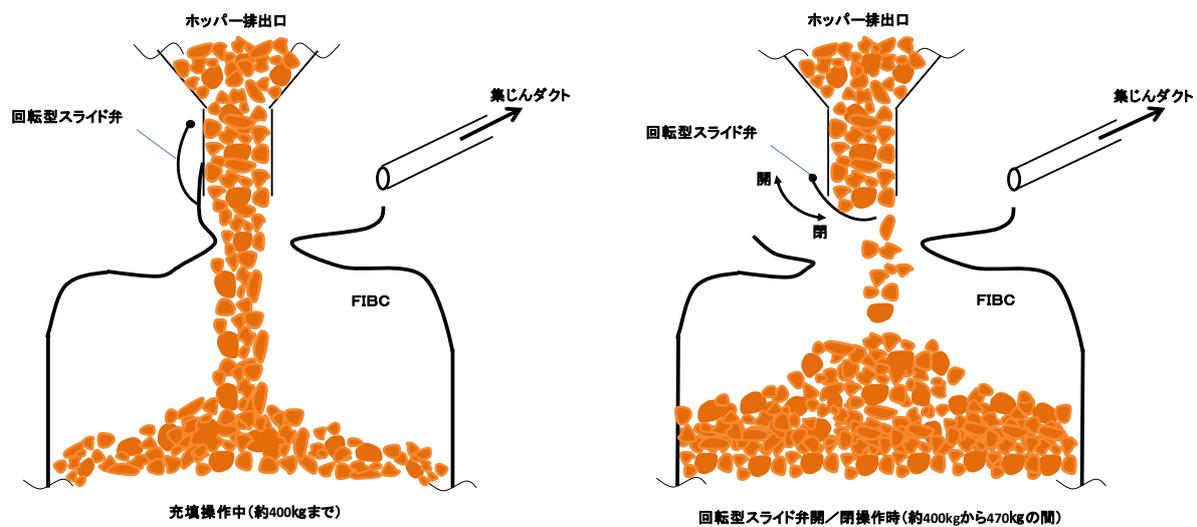
図 44 FIBC の設置状況

FIBC の設置状況を図 44 に、充填操作の状況を図 45 に、類似の回転型スライド弁を図 46 に示す。なお、図 45 は後日類似の包装設備を用いて包装作業の状況を再現したものである。

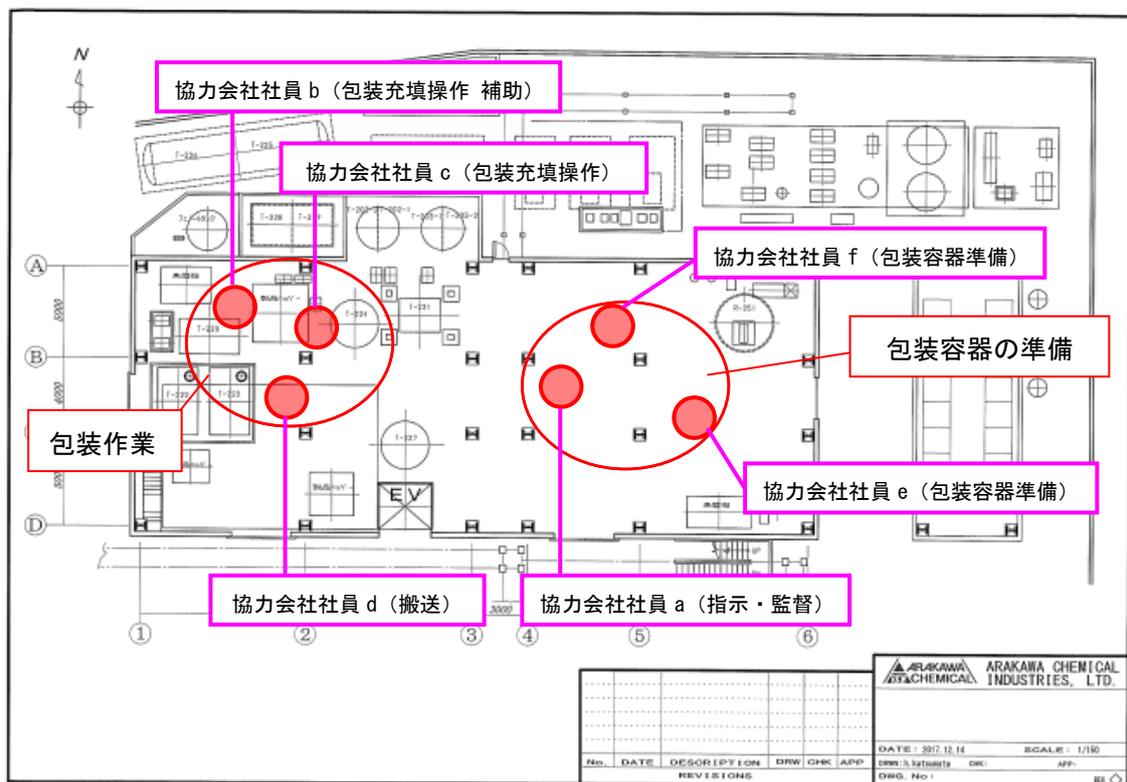
図 47 作業場所と協力会社社員の位置

爆発による衝撃と火炎により、包装作業を行っていた 3 名のうち、1 名が死亡、2 名が重傷（うち 1 名は後日死亡）、離れた場所で作業していた 3 名のうち、1 名は重傷、2 名が軽傷を負った。

包装作業および監督や容器の準備を行っていた場所、協力会社の社員の位置を図 47 に示す。

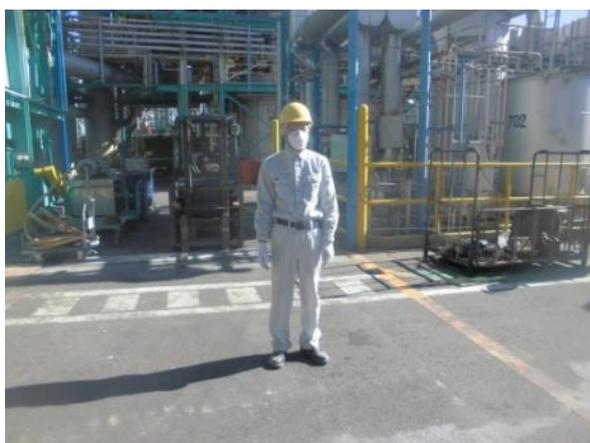
図 48 協力会社の社員の服装

まず協力会社の社員の服装については、荒川化学の規定による帯電防止作業服（各自で購入）、静電気帯電防止靴（協力会社から支給）、ヘルメット、軍手、防じんマスクを着用していた（図48）。

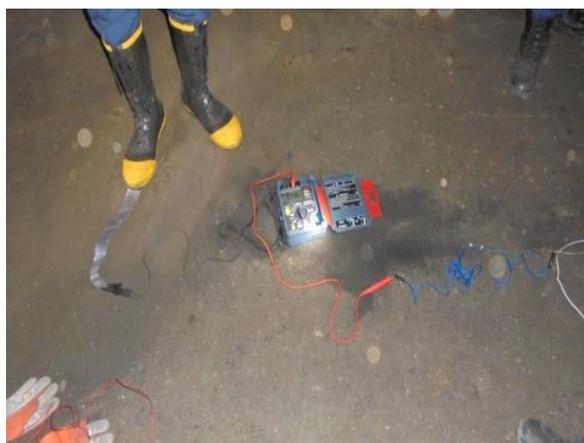
図 49 1階床と接地極の間の抵抗測定の状態

協力会社の社員の静電気帯電防止靴と当該製造棟の1階の床との絶縁抵抗を1,000Vで測定したところ、最大 $1.6 \times 10^7 \Omega$ でJIS T8103の規格（ $1.0 \times 10^5 \leq R \leq 1.0 \times 10^8 \Omega$ ）を満たしていた。当該製造棟1階の床については接地極との間の抵抗を測定したところ $7.5 \times 10^5 \Omega$ であった（図49）。

従って、静電気が発生しても静電気帯電防止靴から床に放電するため、人体の帯電はなかったと判断する。

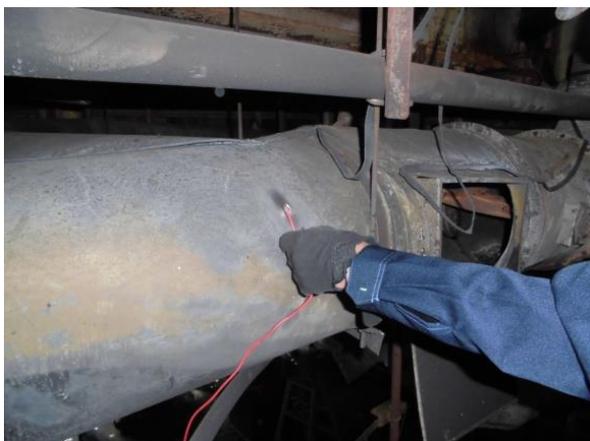
図 50 ダクトと接地極の間の抵抗測定の状態

次に、ダクトについて接地極との間の抵抗を数箇所測定したところ $0.5 \sim 1.2 \Omega$ であり（図50）、集じん機本体の接地極との間の抵抗は $0 \Omega$ 、集じん機のフィルターの金網は $18 \Omega$ 、フィルターを固定する金属ヨークは $1.4 \Omega$ であった（図51）。なお、集じん機のフィルターはその構造から金網に接触していたと考えられる。また、ホッパー本体の接地極との間の抵抗も $0.8 \Omega$ であった。

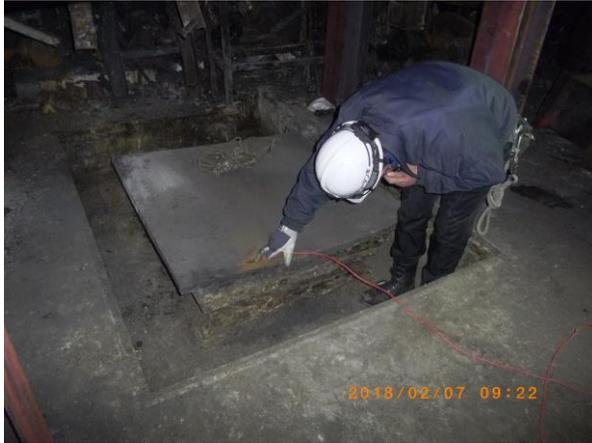
図 52 台秤と接地極の間の抵抗測定の状態

また台秤に鉄鋼板製のカバーが載せられており、そのカバー上面と接地極との間の抵抗を測定したところ $0 \Omega$ であり、台秤および鉄鋼板製カバーは接地されていたと判断する（図52）。

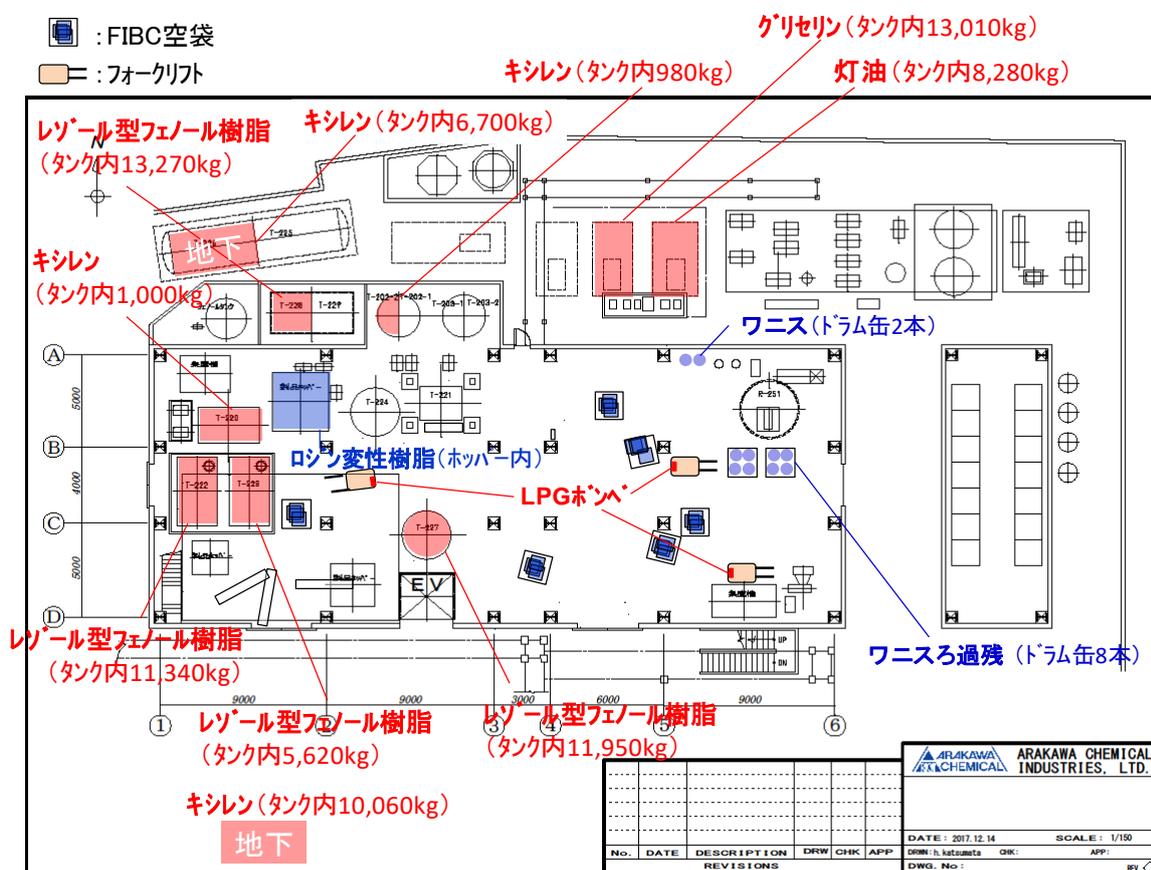
図53 1階の消防法危険物・可燃物の配置と量

当該製造棟の1階および周辺の消防法危険物, 可燃物の配置と量を図53に示す。図53より, 事故発生時に当該製造棟の1階の包装作業場周辺には, 爆発の可能性がある物質としてはタンクに保管されたキシレンや危険物第4類第2石油類のレゾール型フェノール樹脂のキシレン溶液(図53ではレゾール型フェノール樹脂と記載した)は, フォークリフトの燃料であるガソリン/LPG, ロジン変性フェノール樹脂の粉じんがあった。

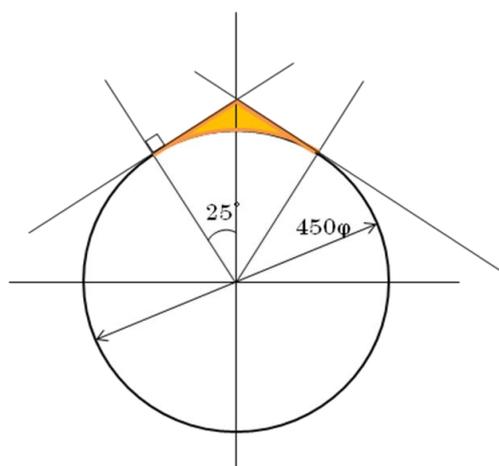
図 55 ダクト上部の粉じん堆積状況

また、ダクト上部には図 55 に示すような状態で粉じんが堆積していたと推定する（安息角  $25^\circ$ ）。

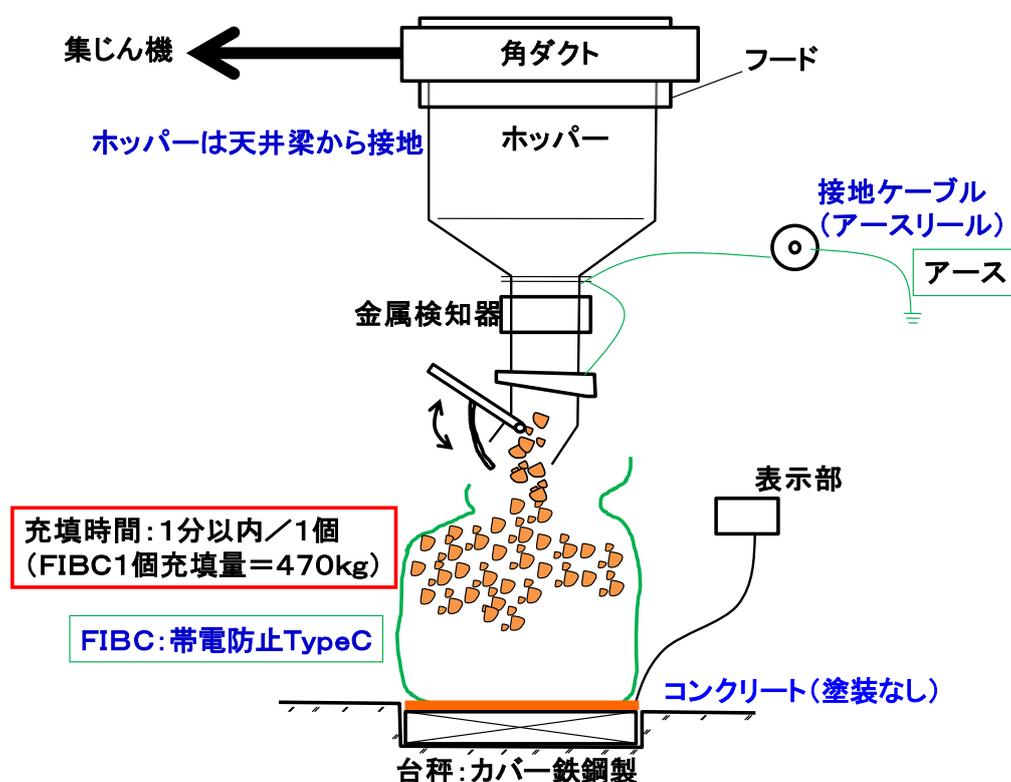
図 57 FIBC 充填の接地状況

包装場に設置されていた接地ケーブルは FIBC の接地用端子には接続せず、ホッパーに接続されていた(43 頁参照)。包装作業において、充填量  $470\text{kg}$  に対して約  $400\text{kg}$  に達するまでは、FIBC の充填口を回転型スライド弁に挟んでいた。この状態では FIBC は回転型スライド弁からホッパー経由で電氣的に接続されるので接地状態にあったと考えられる。約  $400\text{kg}$  充填した後、正確に  $470\text{kg}$  を計量するため、FIBC の充填口を回転型スライド弁から取り外し、残りの  $70\text{kg}$  前後の樹脂を、FIBC 自体を自立させて充填していた(協力会社社員の証言より)。この状態では FIBC とホッパー間の電氣的接続は遮断される。(図 57)

43 頁に示すとおり、現場に残された台秤、あるいは同型機種において台秤のカバー上面と接地極の間の導通に問題ないことが確認されているので、事故当時も台秤のカバー上面の接地には問題がなかったと推定される。FIBC は顧客から返却された後に専門業者で洗浄されるため、充填前の FIBC には導通を妨げる汚染物質の付着はなかったと考えられる。また、協力会社社員の証言から、充填作業の合間には、エアブローによる台秤のカバー上面の清掃が行われていたことが分かっており、通常であれば充填中の FIBC は、台秤を経由しても接地されていたはずである。

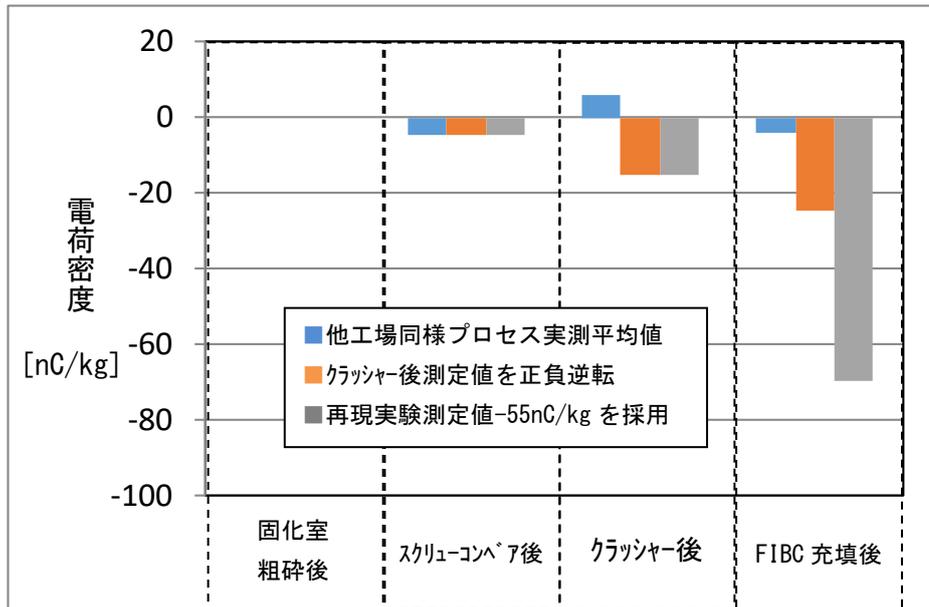
図 60 各工程における電荷の蓄積量予想

事故のあった設備は崩壊しており帯電量を測定することができないので, 荒川化学の他工場にある同様の設備で図 60 に示した各工程におけるロジン変性フェノール樹脂の帯電量を測定した。工程は粗砕→スクリーコンベア搬送→クラッシャー解砕→ホッパーから FIBC への充填である。測定の結果, クラッシャー解砕工程での帯電はクラッシャーの方式により帯電極性が異なることが分かった。

FIBC に充填される樹脂にはスクリーコンベアやクラッシャーを通過する際に発生した電荷が蓄積されると考えられる。一連の工程での帯電極性が全てマイナスだった場合と, FIBC 充填工程における帯電量を, 類似の設備で行った FIBC への充填操作の再現実験で得られた  $-0.055 \mu C/kg$  とした場合の積算量を図 60 に合わせて示した。この条件では, 事故のあった設備において FIBC に充填された樹脂の電荷密度は約  $-0.1 \mu C/kg$  だった可能性がある。

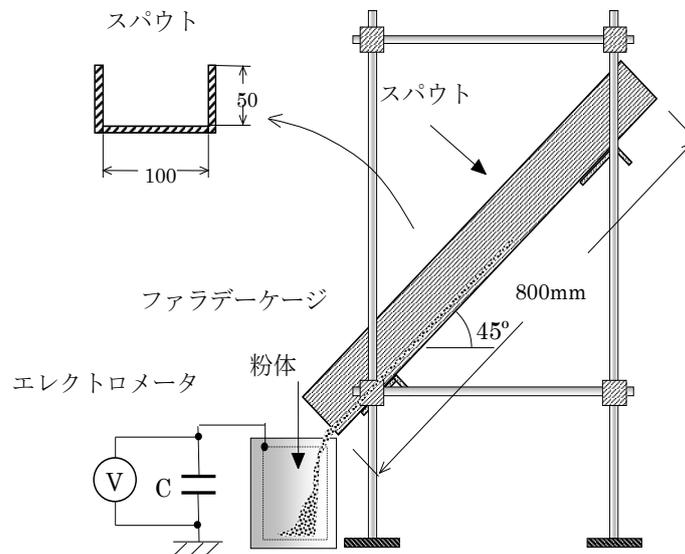
図 61 スパウト法による摩擦帯電試験 概念図  
(公益社団法人 産業安全技術協会)

再現実験で用いた試験用ホッパーはステンレス製 (SUS304) であり, 当該事故現場のホッパーは鉄鋼製であった。装置材質差の影響を確認するため, 公益社団法人 産業安全技術協会ですパウト法による実験を実施した。結果は表 12 に示すとおり, 鉄鋼製がステンレス製に比べ 1 割程度電荷密度が高くなった。当該事故現場のホッパーは鉄鋼製であり, 試験結果からさらに電荷密度が上昇した可能性がある。なお, 実験概要は図 61 に示す。

図 61 に示すホッパーを模したスパウト（樋）上で粉体を滑落させ、その際の摩擦電荷を測定する。スパウトの傾斜角は 45 度を標準とし、一部の試験では 60 度とした。滑落距離は 70cm とした。滑落した粉体をファラデーゲージに入れて電荷量  $Q(C)$  を測定し、この  $Q$  を粉体質量  $w(kg)$  で除すことにより電荷密度  $q(C/kg)$ （単位質量あたりの電荷量）を求めた。

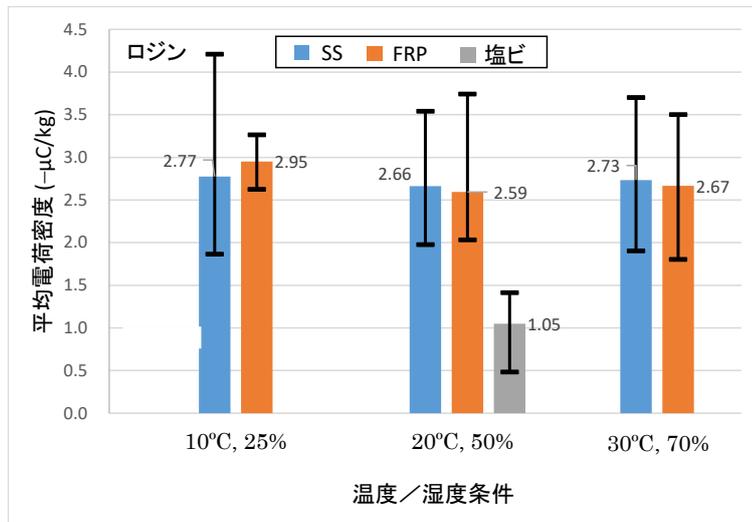
図 62 温度、湿度条件の影響

公益社団法人 産業安全技術協会においてスパウト法による摩擦帯電試験を実施した結果を図 62 に示す。季節要因として冬場（温度 10℃、湿度 25%）、その他季節（温度 20℃、湿度 50%）、夏場（温度 30℃、湿度 70%）で比較試験を行った結果、幾何平均電荷密度では顕著な差がなかったが、測定値では、冬場条件のときに最大値を観測している。事故があった 2017 年 12 月 1 日 9 時の気象条件（温度 13.5℃ 湿度 56.4%）であればより帯電しやすかった可能性がある。

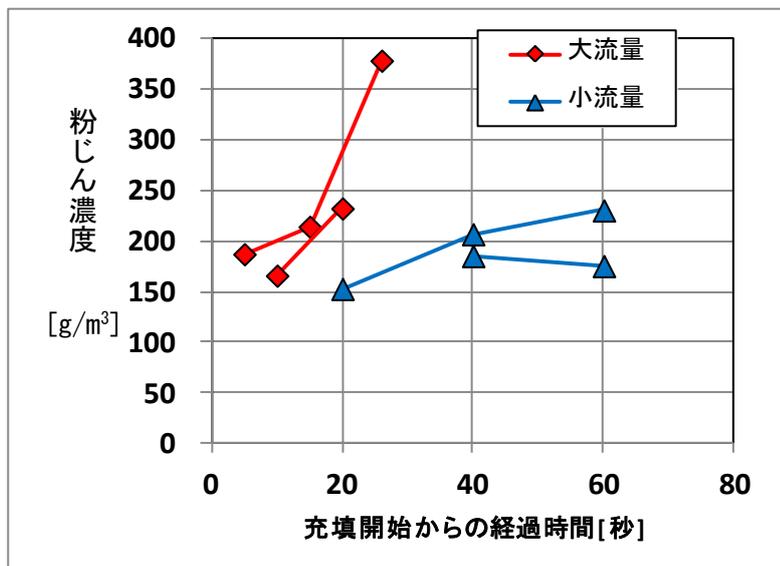
図 63 FIBC 充填中の内部粉じん濃度

再現実験により充填中の FIBC 内の粉じん濃度は  $200\sim 400\text{g}/\text{m}^3$  であることが分かった。また、充填速度が速いほど発生する粉じん濃度が高くなる傾向が見られた（図 63）。当日は熟練作業者が回転型スライド弁を全開にして 30 秒程度で充填していたため、FIBC に約 400kg を充填した時点で FIBC 内部の粉じん濃度は最大値  $400\text{g}/\text{m}^3$  程度まで上昇した可能性が考えられる。

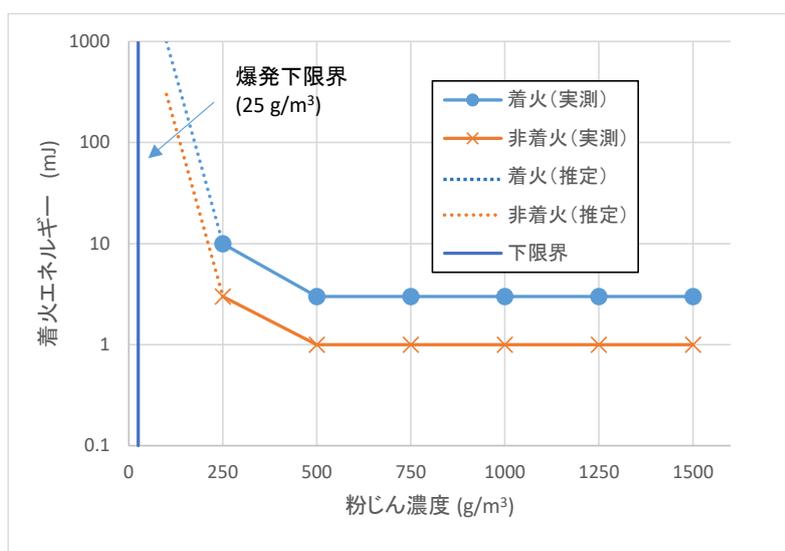
図 64 粉じん濃度ごとの着火エネルギー

また、公益社団法人 産業安全技術協会に委託した本樹脂の静電気着火試験では、粉じん濃度が高いほど小さなエネルギーで着火することが分かった（図 64）。このことから充填中の FIBC 内は静電気により着火し得る条件にあったと考えられる。

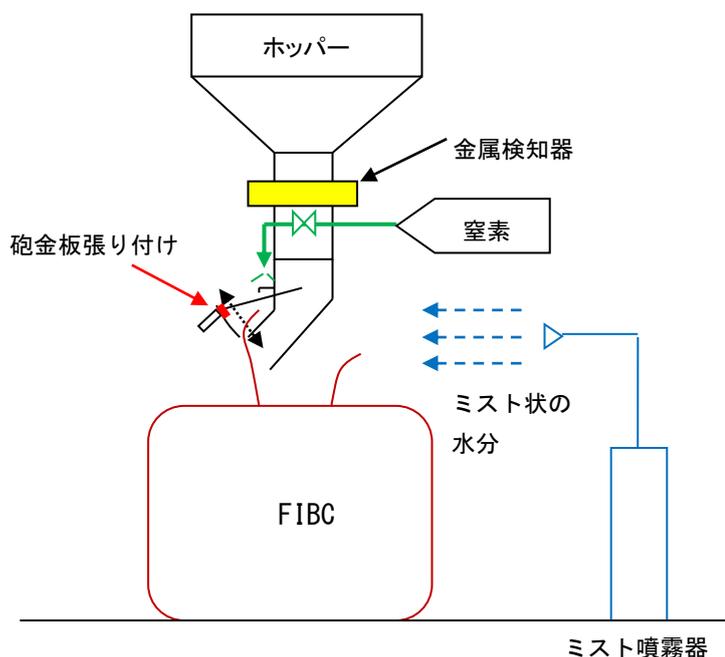
図 66 2016 年 10 月 23 日の発火事例後の対策

当時は着火源として回転型スライド弁が閉じる際に生じる打撃による金属火花を想定し、①回転型スライド弁の接触面への砲金板取り付け、②酸素濃度低減のため回転型スライド弁の上部からの窒素吹き付け実施、③ホッパー周辺へのミスト噴霧(湿度上昇)の対策を講じた。(図 66)

打撃による金属火花を想定していたため、窒素吹き付けは FIBC の外部に対して行われた。また先端に装着されたスプレーノズルの口径が極めて絞られ、ごく少ない流量であったため、FIBC 内部の酸素濃度を抑える効果はなかった。また、協力会社の社員の証言から、現場近くに設置されたミスト噴霧器は 2017 年 7 月頃から故障しており事故当日には使用されていなかったが、包装作業前には湿度 60%以上を確認してから作業を開始することになっていたため、作業時には湿度 60%以上が確保されていたと考えられる。

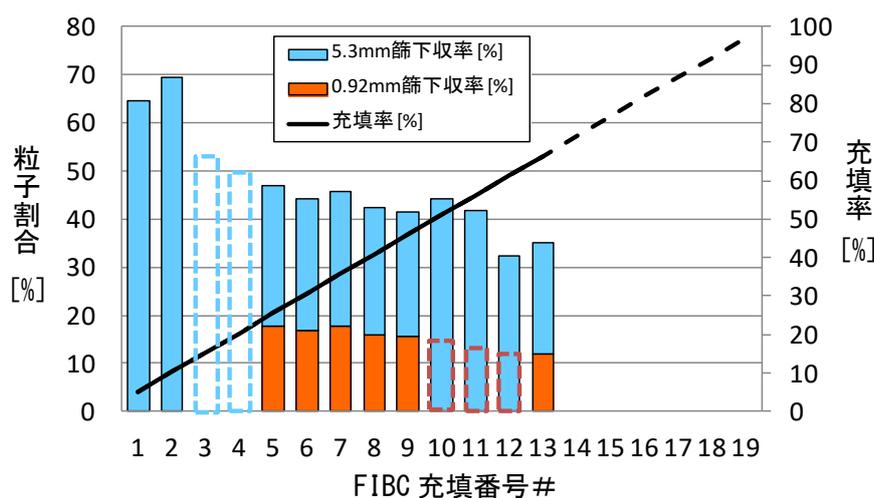
図 67 充填済み FIBC に含まれる粒子の割合

現場に残された充填済みの FIBC の数が 13 個であったことから、ホッパー内部にはまだ 3t 程度の樹脂が残っていたと考えられる。現場に残された充填済みの FIBC に含まれていたそれぞれの粒子割合を図 67 に示す。図 67 中の点線で示したデータは測定値がないため前後のデータから推定したものである。また、FIBC の 1 個目と 2 個目はすでに篩(ふるい)分けした後であったため、0.92mm 篩下収量を測定できなかった。

図 67 から、14 個目の FIBC に充填していた時、ホッパー内に残っていた樹脂に含まれる粒子径 0.92mm 以下の小粒子の割合は 2 割程度であったと推定される。ホッパー内ではこれらの小粒子は大きな粒子間を埋めるように存在していたと考えられ、FIBC の内部空間中を火炎が伝播してもホッパー内は粉じんが舞い上がる状態ではなかったと考えられる。

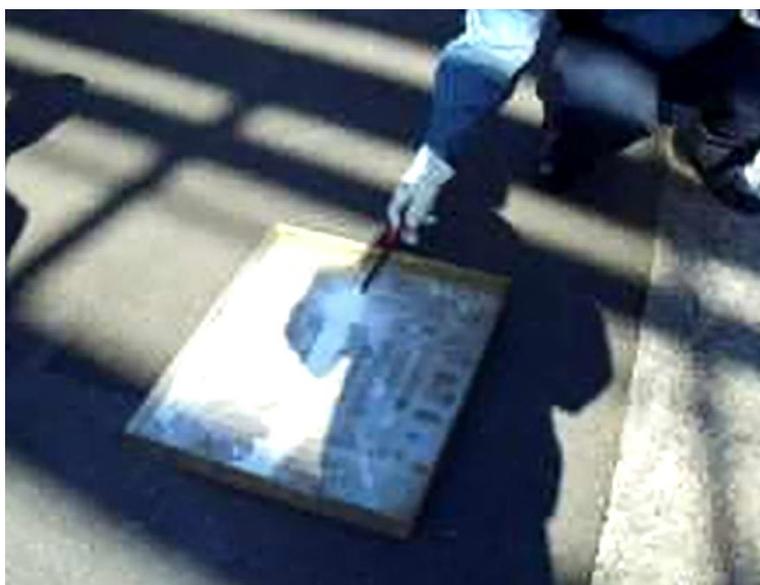
図 68 樹脂粉への着火テストの様子

確認のために実施した堆積粉の着火性テストの様子を図 68 に示す。テストは事故前に当該包装作業場の集じん機より回収されていた粉を SUS304 製のトレーに高さ約 1cm、幅約 5cm の帯状に堆積させ、堆積粉による帯の端部を直接ライターの炎で約 5 秒間あぶることで行った。このときのテストでは堆積させた粉は爆発せず、着火しなかった。樹脂粉は加熱されることで溶融し、さらなる加熱により発生する可燃性のガスに火がつくことで燃焼すると考えられる。

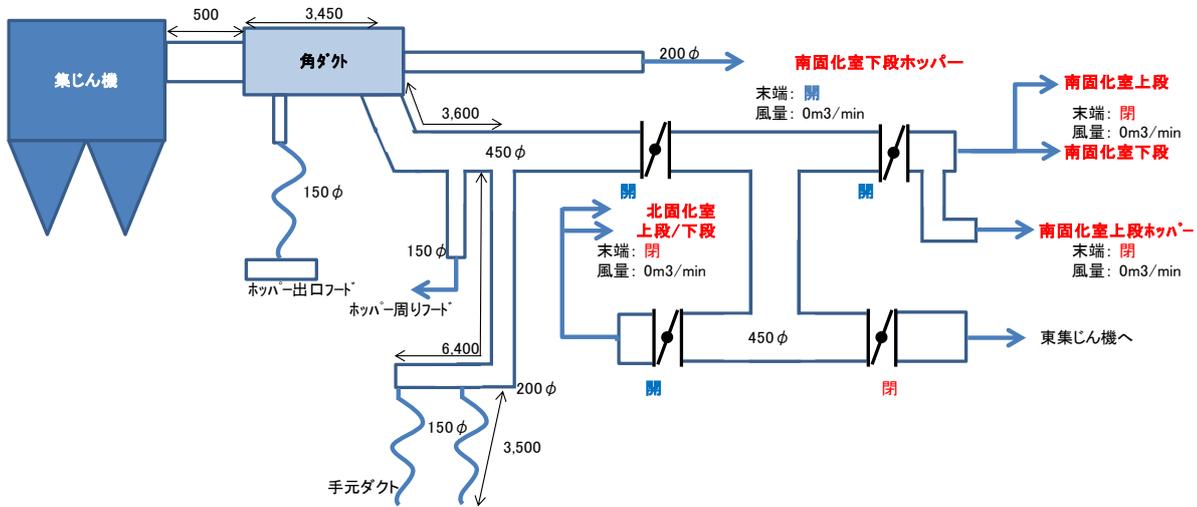
図 70 集じんダクトの風量推算 (バタフライ弁: 閉)

フィルター16 本のとときの圧力損失を  $2.94\text{kPa}$  として、フィルター12 本分の開口面積とブロワーの性能曲線（図 69）から事故当時の集じん機の吸引風量を  $234\text{m}^3/\text{min}$  と推定した。さらに、集じんダクト径、長さを考慮して手元ダクトの風量を推算した。バタフライ弁が閉のときの推算結果を図 70 に、バタフライ弁が開のときの推算結果を図 71 にそれぞれ示す。図 71 と図 72 より、バタフライ弁が閉のときの手元ダクトの風量は  $34\text{m}^3/\text{min}$ 、バタフライ弁が開のときの手元ダクトの風量は  $15\text{m}^3/\text{min}$  と推算した。

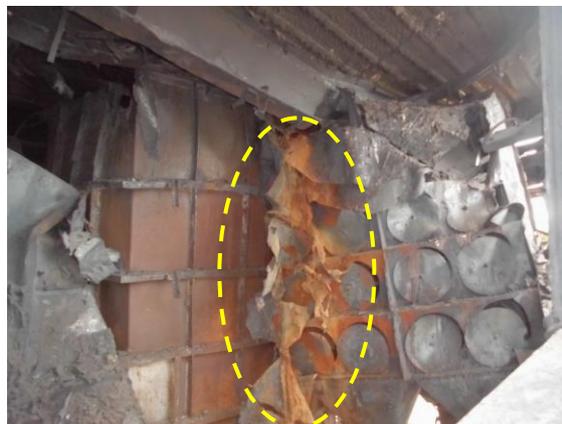
図75 角ダクトの残がい

また、集じん機直近の角ダクトが著しく破損していたこと（図75）、集じんダクトの途中に接続されたエルボ一部分が吹き飛んでいたことも（図76）、集じん機あるいはダクト内部で圧力上昇があったことを示唆しており、集じん機内で爆発があった可能性が考えられる。

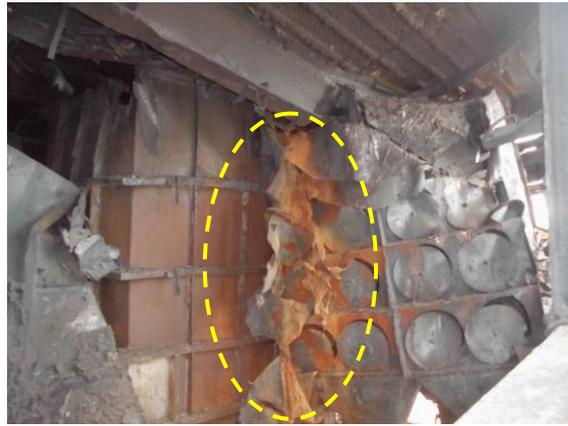
図 84 角ダクトの残がい

また、事故後の状況から集じん機に設置された 3 カ所の放散口に設置されている破裂板（破裂圧力  $0.1\text{MPa}$ ）がいずれもなくなっていたことが確認されている。3 枚の破裂板の内 2 枚にはアルミ製、1 枚には SUS304 製の板が用いられていた。アルミ製の破裂板は火災による熱で溶けてしまった可能性も考えられるが、SUS304 の融点は約  $1400^\circ\text{C}$  と高く、周囲の SUS304 製の配管や機器に溶融した形跡が見られないことから、集じん機内での爆発がなければ SUS304 製の破裂板は残存していたはずである（図 83）。加えて、集じん機直近の角ダクトが著しく破損していたこと（図 84）、集じんダクトのエルボ一部分が吹き飛んでいたことも（図 85）、集じん機内部で圧力上昇があったことを示唆しており、集じん機内で爆発があった可能性が高い。

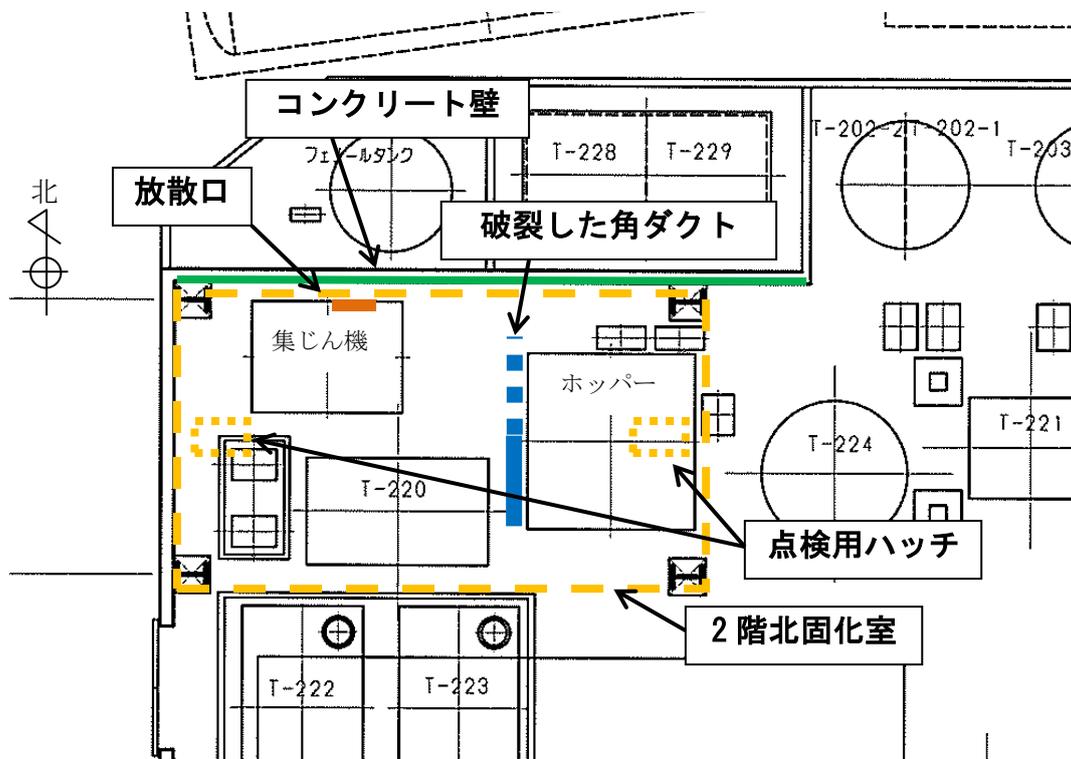
図 86 集じん機放散口と角ダクト，北固化室の位置

図 86 に示すように集じん機は当該製造棟内の北西角に設置されていた。放散口は集じん機の北側に設けられており、北側には強固なコンクリート壁があったことから、放散口から噴き出した爆風は主に東西方向へ広がったと考えられる。また、集じん機に直接接続されていた角ダクトは集じん機の東側に接続されていたことから、破裂した角ダクトから噴出した爆風は主に東方向に拡散したと考えられる。

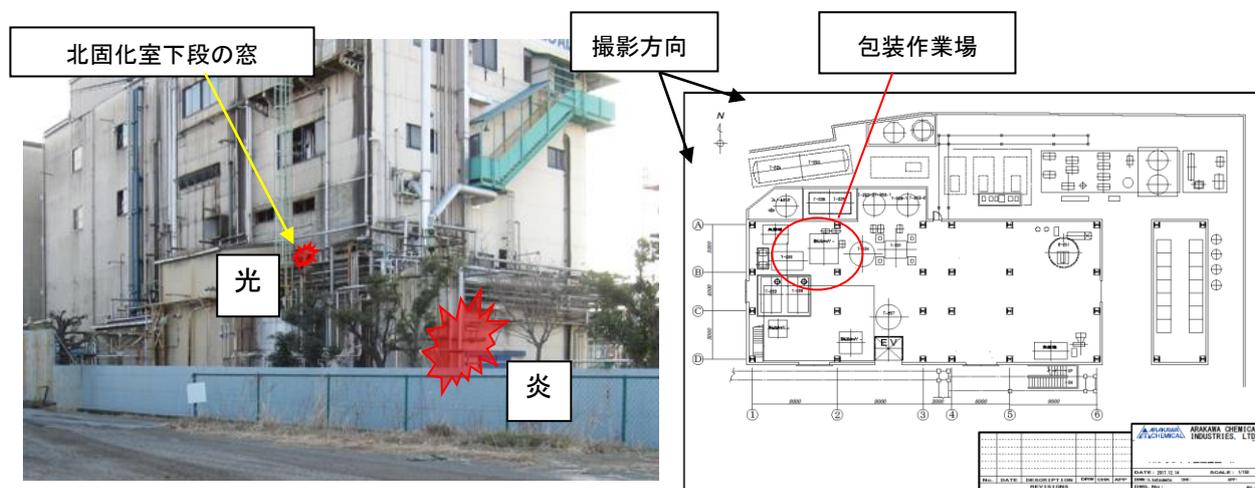
図 88 最初に炎と光が見えた場所（当該製造棟北西方向からの撮影）

当該製造棟 1 階西側の壁から火炎が噴き出す際に、北固化室下段の窓が光ったとする近隣からの情報があった（図 88）。このことから集じん機から放出された爆風によりホッパー上に堆積した粉が巻き上げられ、爆発の規模が拡大し火炎とともに爆風が北固化室に吹き上げたと考えられる。北ホッパーのすぐ上の天井には北固化室のスクリーコンベアの点検用ハッチが設けられており、階下で発生した爆風は固化室内へ容易に吹き上げる構造だった。事故後の現場検証において点検用ハッチが開いていることが確認された。

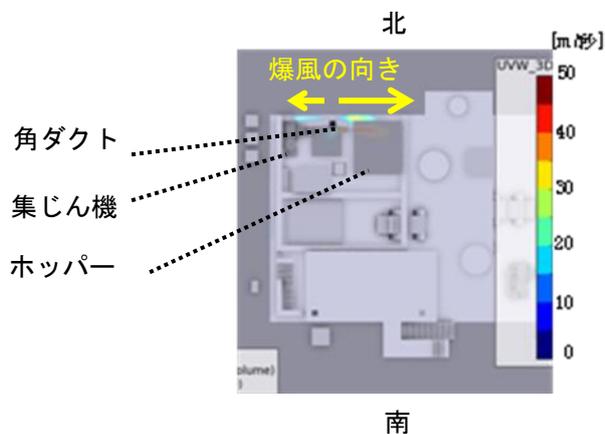
図 89 集じん機周辺の爆風風速の計算結果

FLACS-DustEx による解析では、集じん機内の爆発に伴う角ダクトの破裂によって噴出した爆風は主に東西方向に拡散する結果となった。また、集じん機の放散口破壊によって集じん機と壁の間に噴出した爆風は最大で 45m/s の流速で周囲に拡散し、北固化室内に爆風が吹き上げる様子が再現された。(図 89, 90)

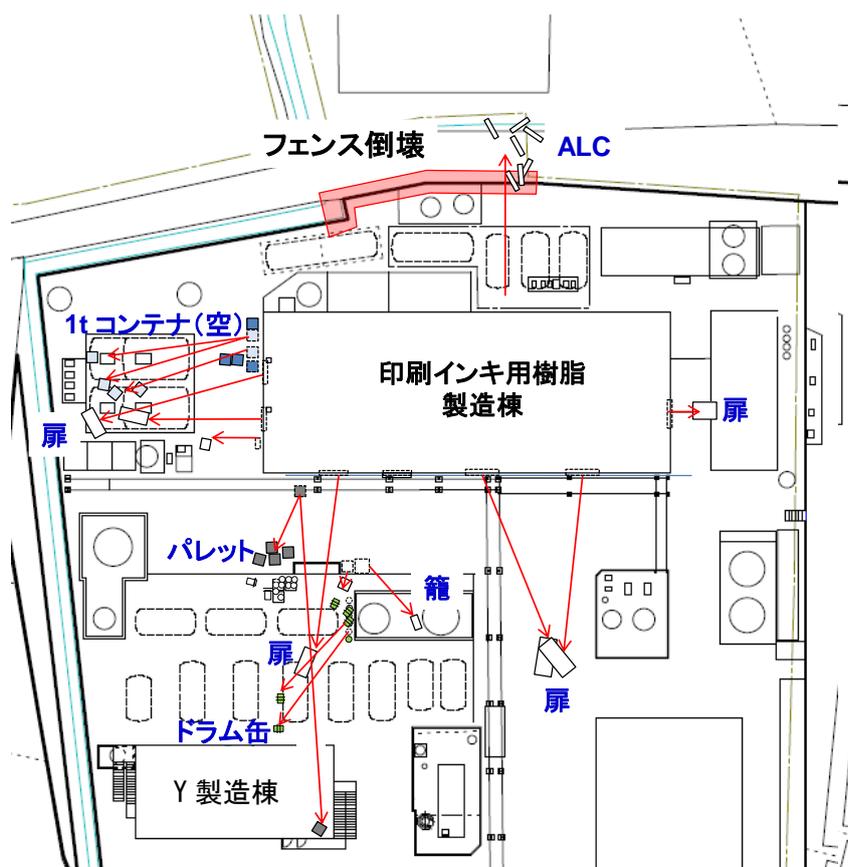
図 91 周辺への飛散状況

西に向かった爆風は当該製造棟の西壁を破って外部に噴出した。噴出した爆風により当該製造棟の西側に置いてあった空の 1t コンテナ (Intermediate Bulk Container, 樹脂製) が吹き飛ばされた。

爆風は南側にも拡散し、製造棟の出入り口に設置されていた扉や周囲のパレットなどを吹き飛ばした。東に向かった爆風は東側の扉、南面東側の扉も吹き飛ばした。当該製造棟内 1 階の東側で作業していた協力会社社員 e, f が火傷を負ったことから、爆風とともに拡散した火炎は 1 階の東側にまで到達したと考えられる。

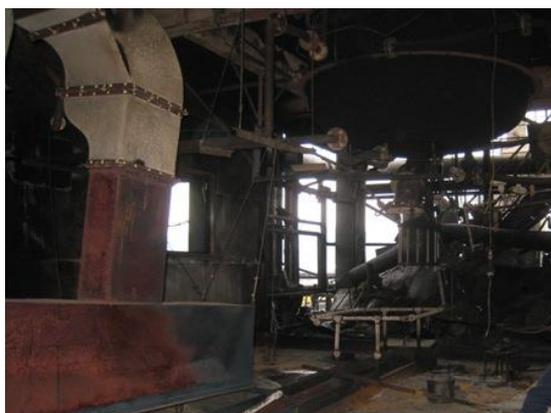
図 92 崩壊した南固化室西壁

1階天井のスクリーコンベア点検用ハッチから吹き上げた爆風により南固化室西側の壁が崩壊した(図92)。協力会社社員の証言から事故当時は北固化室の出入り口の扉は開放されており、南固化室の出入り口の扉は閉じられていたことが分かった。南固化室では壁が変形し(図93)、出入り口の扉が吹き飛んだ(図94)。北固化室では西側の壁が崩壊した以外に圧力によると考えられる壁の変形などは見られなかった。

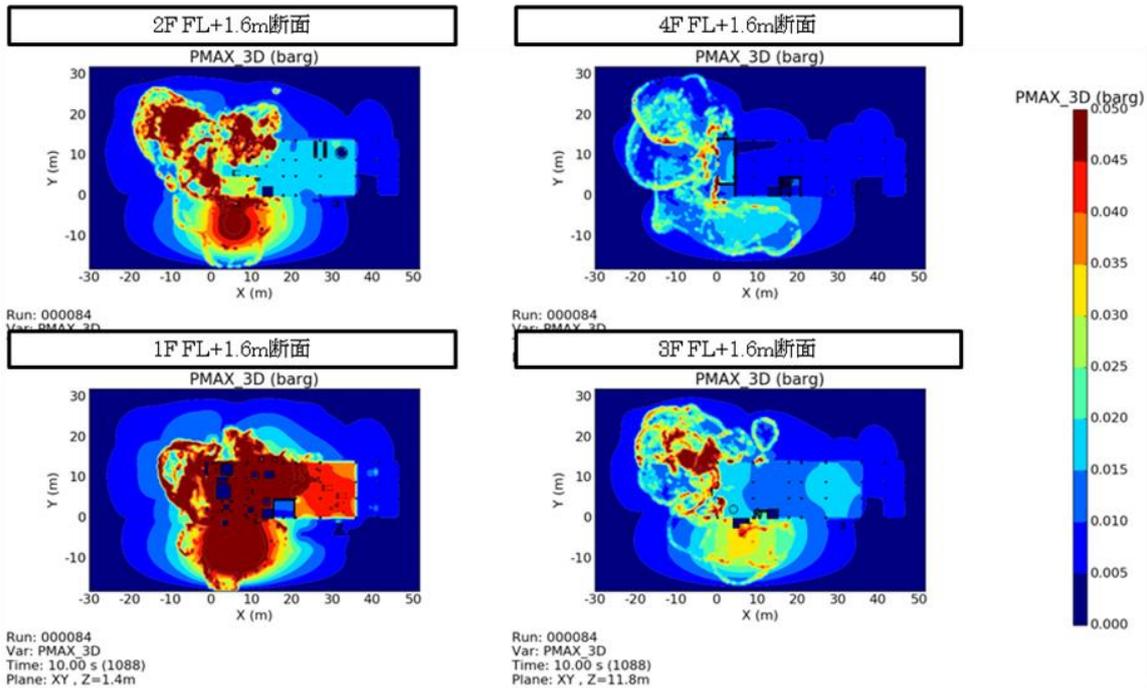
図96 外壁に作用する力の方向

FLACS-DustEx による解析では当該製造棟外西側と南側を中心に爆発に伴う圧力上昇を生じる結果が得られた。西側では4階高さにおいても圧力上昇が見られ（図96）、計器室の窓が破れて爆風が吹き込んだとする証言と一致した。また、当該製造棟1階の全域と2階、3階の西側において、当該製造棟内の圧力が壁材の破壊設定圧である4kPaを超える計算結果が得られ、事故後の壁損壊状況とおおよそ一致した。（図97）

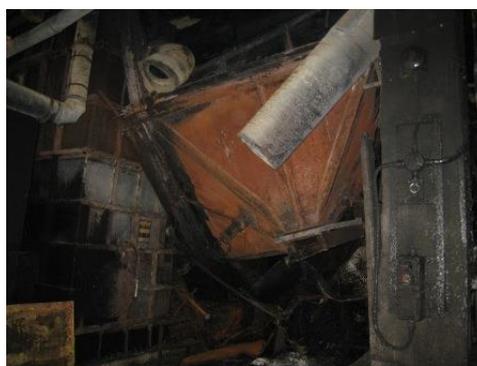
図 102 北固化室下のホッパー

床面が下がることでスクリーコンベアのスクリーに歪みが生じて破断し、その一部が北ホッパー上面に落下した（図 101）。ホッパーの脚部も熱により強度を失ったが、ホッパーの南西角と天井が支柱で接続されていたため、ホッパーはこの部分を支点に北側に倒れるように傾いた（図 102）と推測する。事故現場のホッパーは底部に設置されていた回転型スライド弁が外れており、内部には樹脂が入っていなかった。このことから、回転型スライド弁が外れた際にホッパー内部に残っていた固形樹脂が床面にこぼれ落ち、こぼれ落ちた樹脂の一部はホッパー下の台秤が設置されていたピット内に入り（あるいは熱で溶融した樹脂がピット内に入り）、一部はキシレンに引火した炎が着火したと考えられる。（図 103）

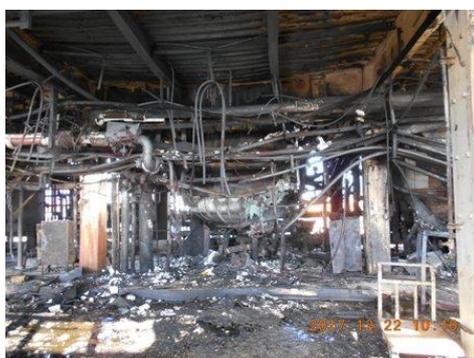
図 104 3階製造釜B付近の焼損状況

3階では製造釜 B の底部周辺の焼損が著しく、加熱用ジャケットにつながる熱媒配管が破断しており、2階、3階の床面の広い範囲が黒いタール状の物質で汚れていた（図 79, 80）。分析の結果、黒いタール状物質は当該製造棟で使用されていた熱媒油であることが分かった。（図 81）

爆風は火炎と共に2階北固化室床面の点検用ハッチから固化室内に吹き上がり、さらに固化室を抜けて2階および3階に至った。3階に抜けた爆風に伴う飛散物により製造釜Bのジャケットに繋がる熱媒配管が破断し、漏れ出した熱媒油に引火して周囲に火災が広がったと推定される(図104)。漏れ出した熱媒油は2階にも垂れ落ち火炎が広がった(図105, 106)。事故後は4階にあった熱媒膨張タンク内の熱媒油がなくなっていたことから、漏洩した熱媒油は4.3m<sup>3</sup>程度と推定される。

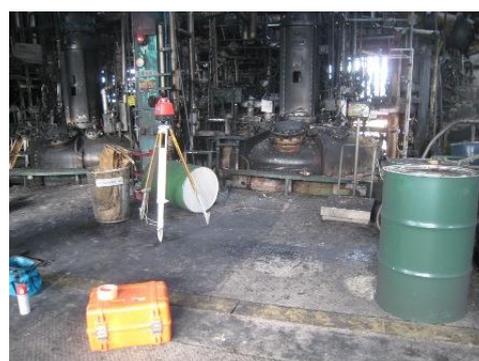
図 107 4階製造釜Cの沈降の監視状況

また、3階で発生した火災の熱により3階の天井を支える梁の強度が低下し、製造釜Cは自身の重みで沈降したと考えられる。(図107)

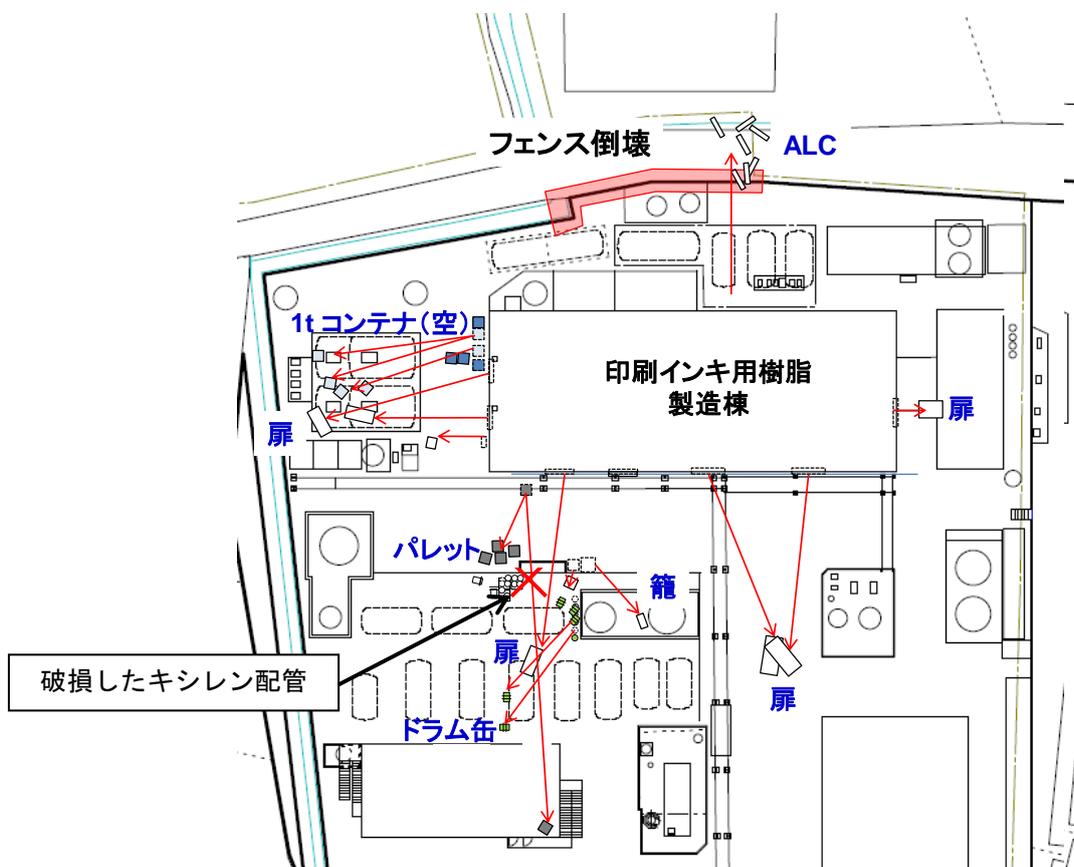
図 108 破損したキシレン配管の位置

爆発直後には当該製造棟南側外にあるキシレン配管から火柱が上がった。(図 108 中の×印)

事故発生当時は当該製造棟外南の地下タンクから当該製造棟4階にキシレンを送液中であった(荒川化学社員の証言)。キシレンは当該製造棟の南側にある地下タンクからポンプを用いて送液されていたが、送液配管途中にあった圧力計につながる配管が折れていた(図109)。当該製造棟周辺の飛散物の配置から、飛散物により当該製造棟南側の圧力計が折れて配管が破れ、配管内から吹き出したキシレンに引火し、火柱となって燃え上がったと推定される。
